# 改善箇所説明図

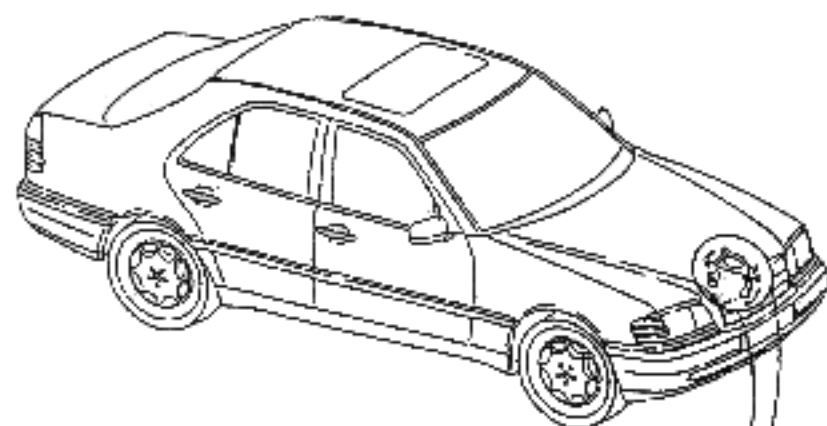
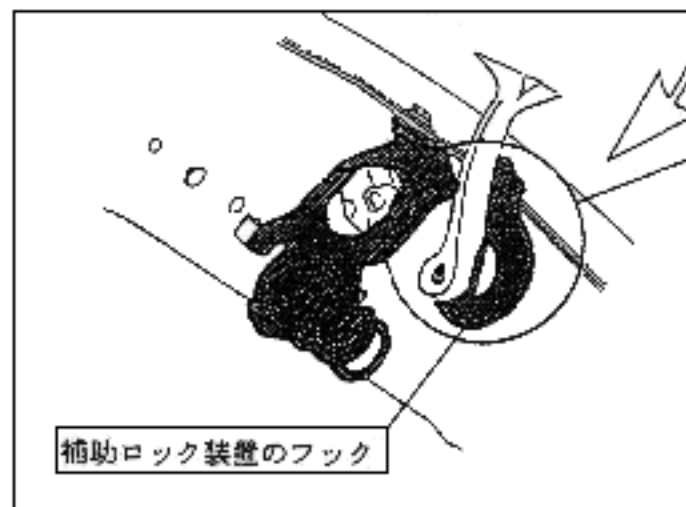
基準不適合発生箇所

〔ボンネットの補助ロック装置のフックの形状が不適切なため、ボンネットを完全に閉めずに走行すると、ボンネットが開くおそれがある。〕

全車両、補助ロック装置のフックを対策品と交換する。
