# 改善箇所説明図

基準不適合発生箇所

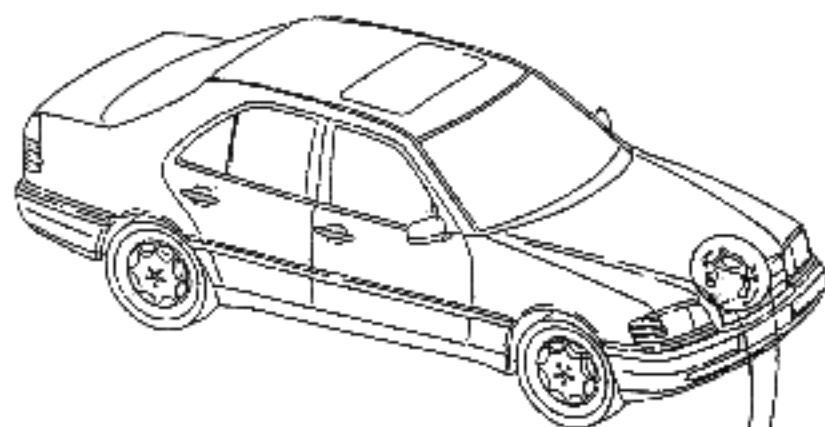
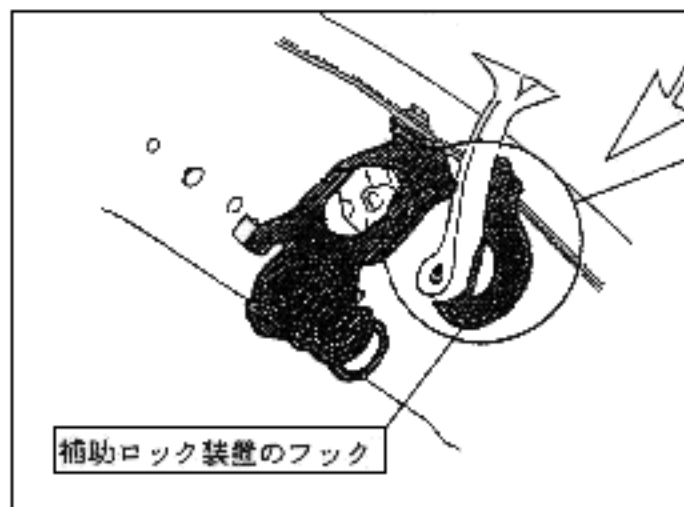
〔ボンネットの補助ロック装置のフックの形状が不適切なため、ボンネットを完全に閉めずに走行すると、ボンネットが開くおそれがある。〕

全車両、補助ロック装置のフックを対策品と交換する。
