# 対策箇所説明図

アンダーガード一体型燃料タンク

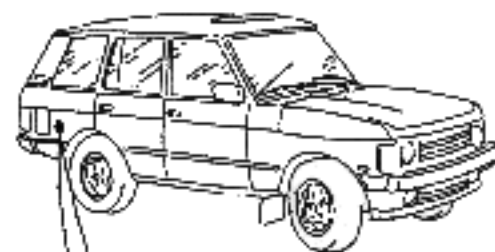
車両前方

## 基準不適合発生箇所

燃料タンクとアンダーガードの間に水分や異物が入り込み、燃料タンクの下側に残留した状態になるものがある。そのままの状態で使用を続けると、燃料タンクの底が腐食して燃料が漏れ、最悪の場合、火災にいたるおそれがある。

全車両、燃料タンクとアンダーガードを対策品と交換する。

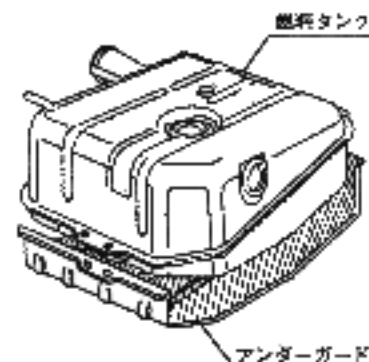
## 対策後

図31：アンダーガードの形状にて判断する。
