## 対策箇所説明図

### 基準不適合発生箇所

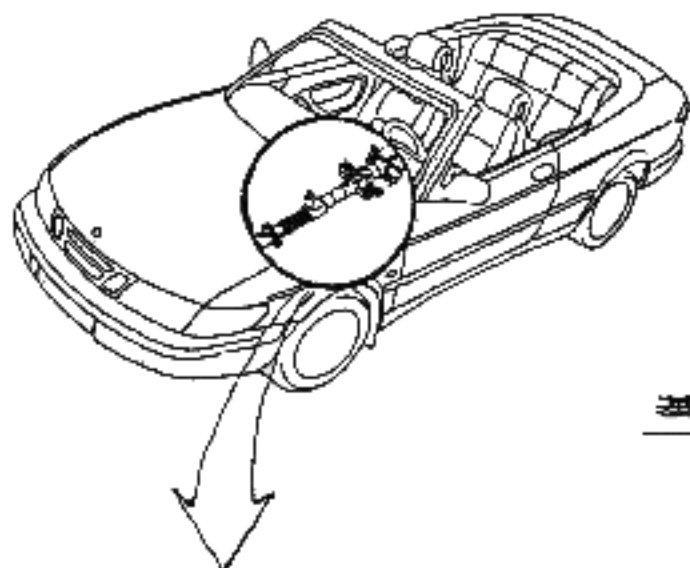
ステアリングコラムに正しく組み付けられていないものがあり、そのままの状態で使用を続けるとステアリングコラム取付部に亀裂が発生し、最悪の場合、ハンドル操作が困難になるおそれがある。

### 対策内容

ステアリングコラムアッシーを新規のものと交換する。

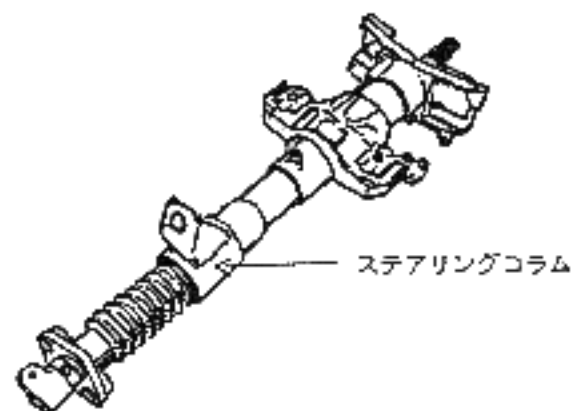
ステアリングコラム

### 対策後
