# 対策箇所説明図

(不具合箇所①)

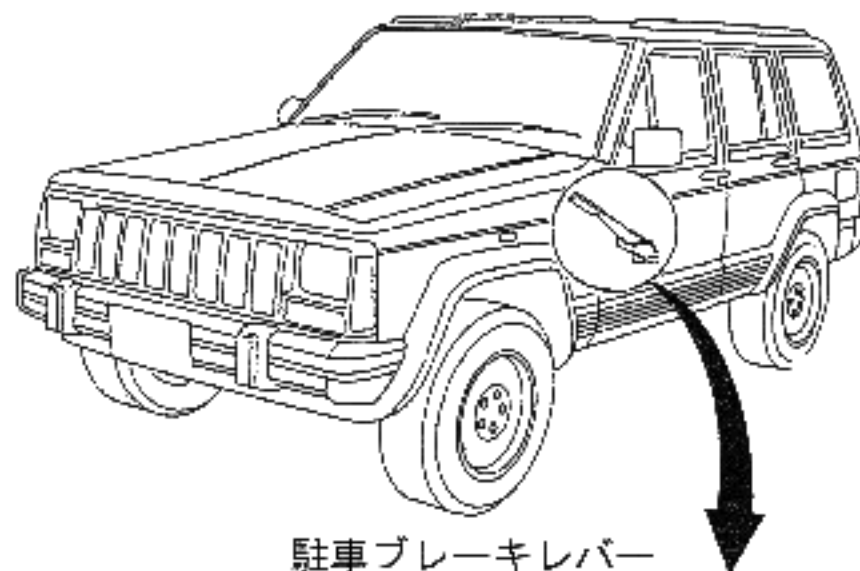
駐車ブレーキレバー

駐車ブレーキレバーの先端にあるブレーキ解除ボタン部の構造が不適切なため、レバーを引いた際ボタンが脱落するものがあり、脱落した場合には駐車ブレーキが作動しなくなる。

対策内容：駐車ブレーキ・レバーを、対策品と交換する。

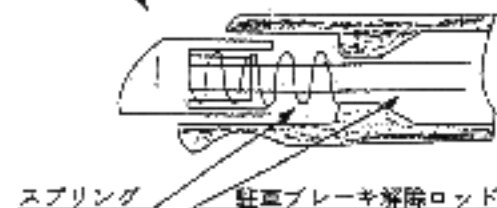
#### 解除ボタン内部拡大図

### 対策前

駐車ブレーキ  
解除ボタン

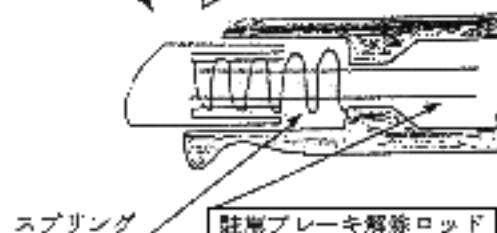
#### 解除ボタン内部拡大図

### 対策後

駐車ブレーキ  
解除ボタン

内は、対策箇所を示す。
