# 改善箇所説明図 (不具合箇所②)

## 基準不適合発生箇所

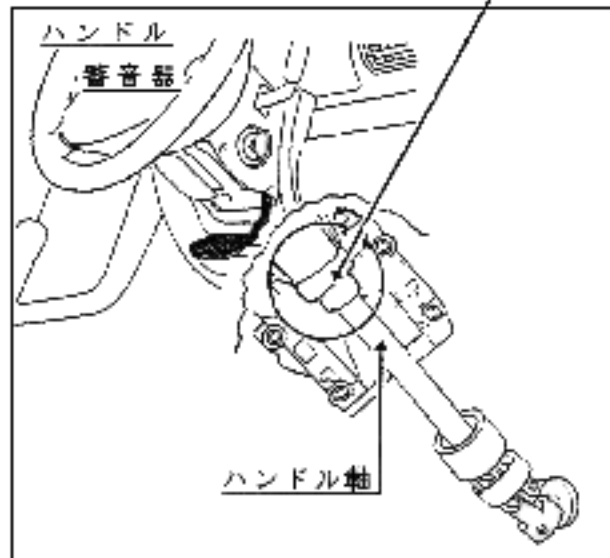
取り付け装置の連結部が、警告器として不良なため、接触不良を起こすおそれがある。

全車両、コンタクトスプリングも取付ける。
