# 改善箇所説明図

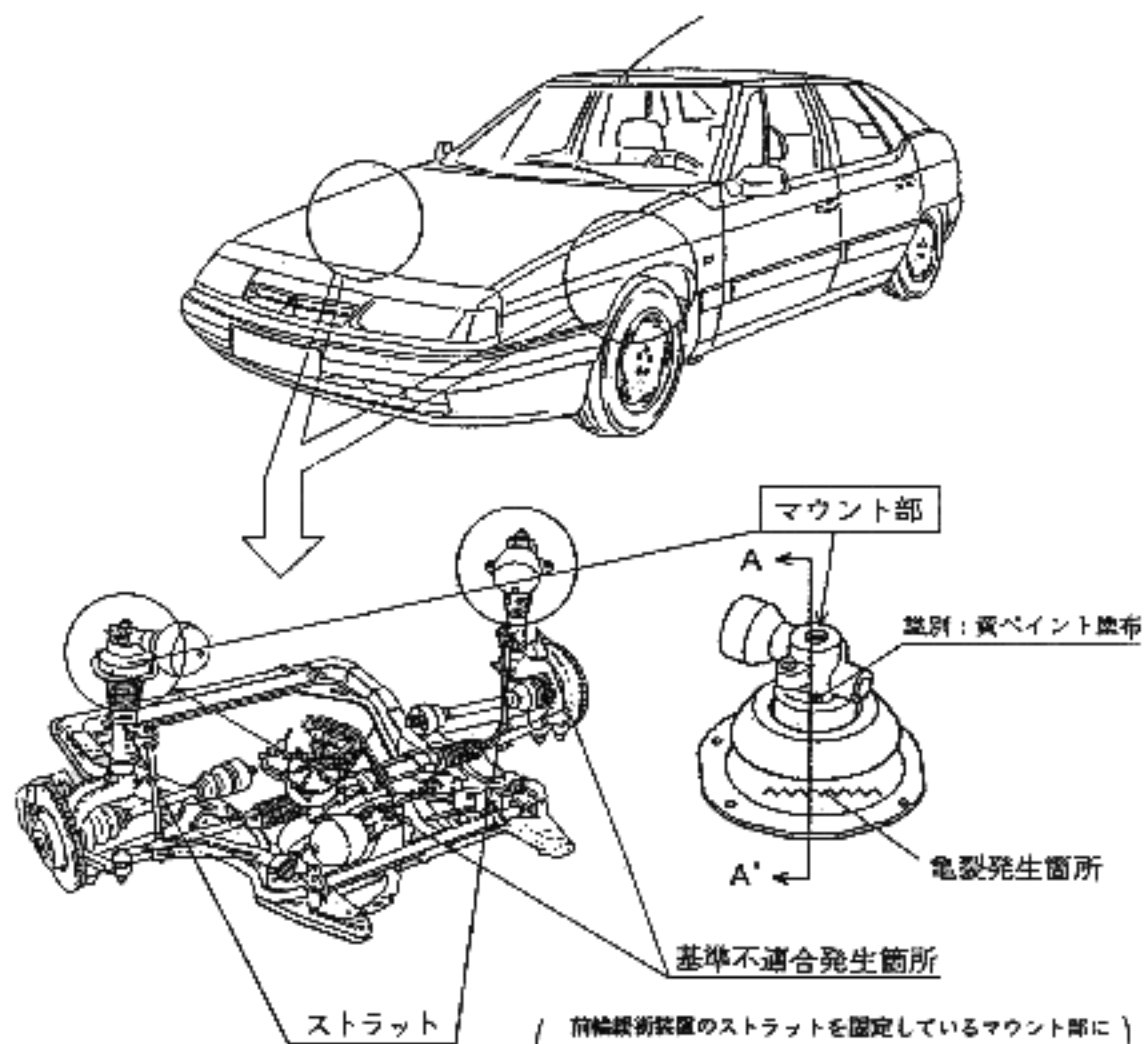
前輪懸架装置のストラットを固定しているマウント部に強度不足のものがあり、そのままの状態で使用を続けると、当該マウント部のラバーに亀裂が発生し、最悪の場合、ストラットが抜け走行不能に至るおそれがある。

全車両、当該マウント部を対照品と交換する。

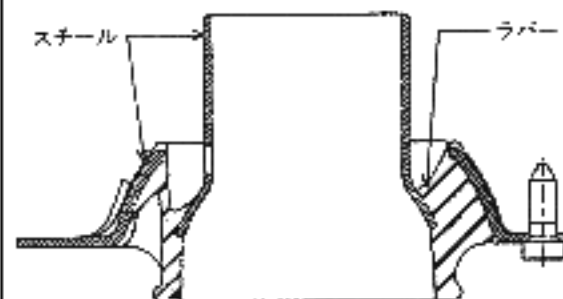
改善前

マウント部(A-A'断面)
