## 改善箇所説明図

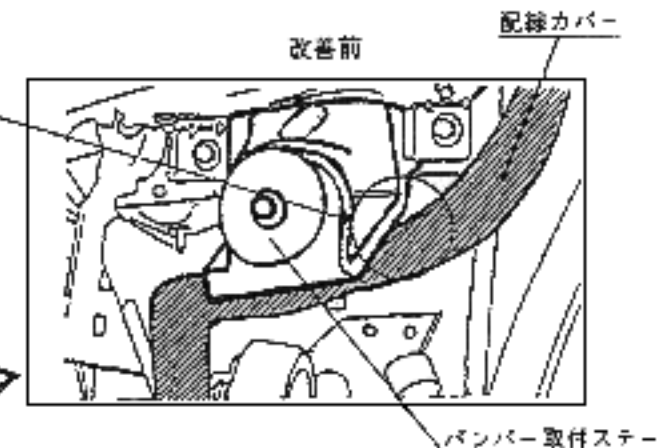
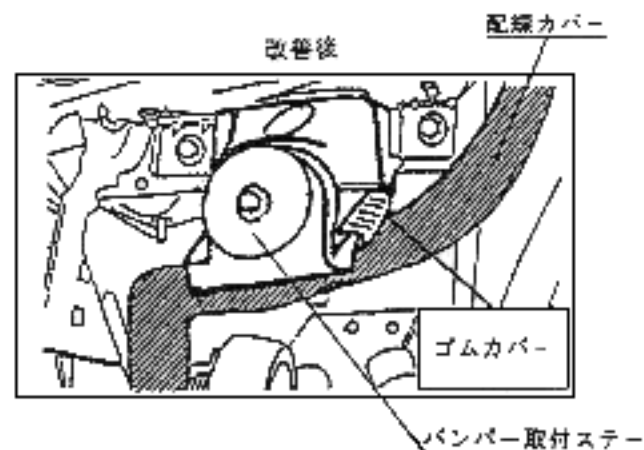
左側フエンダー下の電気配線カバーの取付け方などに不適切なものがあり、そのままの状態では使用を続けると、電気配線カバーがバンパー取付けステーに接触し、損傷することがあり、最悪の場合、発熱して火災に至るおそれがある。

全車両、当該電気配線を点検し、バンパー取付けステーにゴムカバーを取付ける。

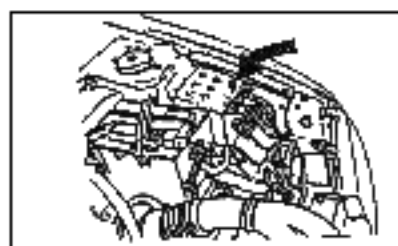
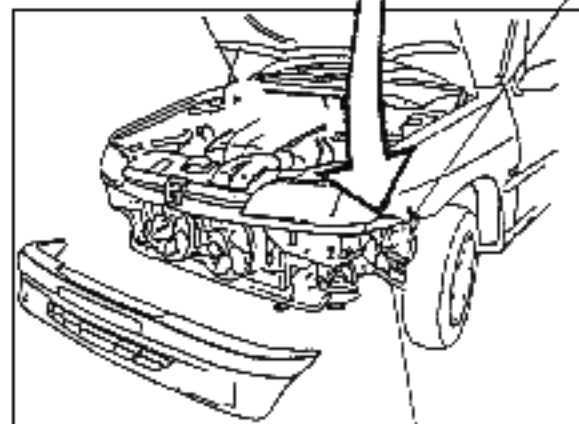
バンパー取付ステー

上記作業終了後、エンジンルーム内左側にある黒いリレーボックスの左側に黄色いペイントマークを施す。
