# 改善箇所説明図

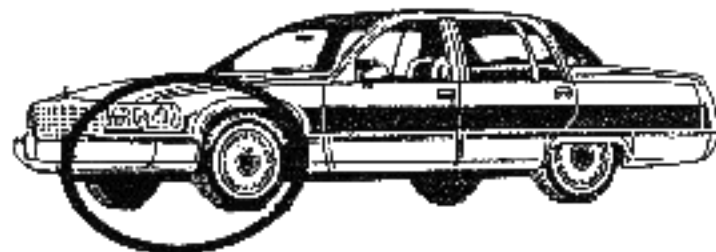
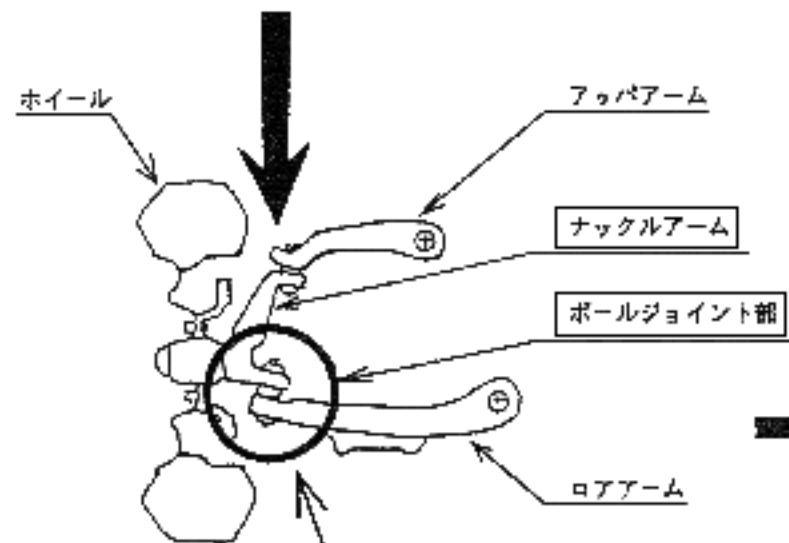
## 基準不適合発生箇所

前輪駆動装置のロアアームとナックルアームを連結しているボールジョイント部の取付ナットに締め付け不足のものがあり、そのままの状態で使用を続けると、当該ナットが緩み、最悪の場合、当該ボールジョイント部が外れて走行不能に至るおそれがある。

当該ナットの締付状態を点検し、不良のものはボールジョイント及びナックルアームを新品と交換する。

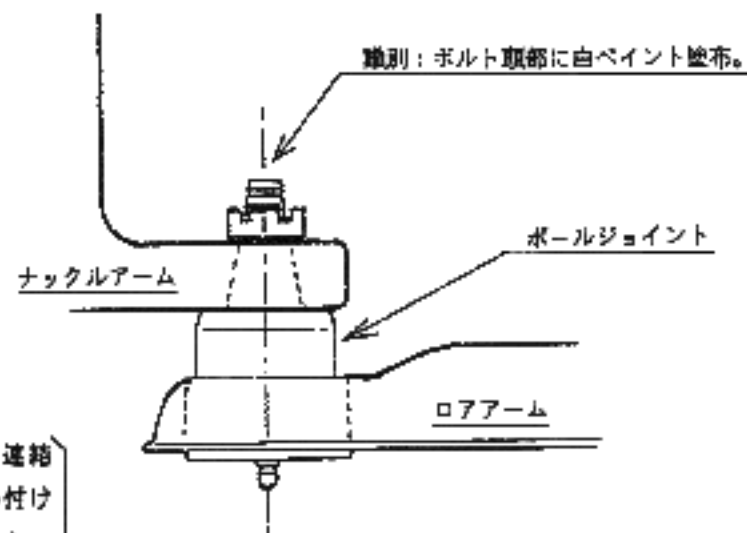
注：   内は交換部品を示す。
