## 改善箇所説明図

### 基準不適合発生箇所 コンピュータ

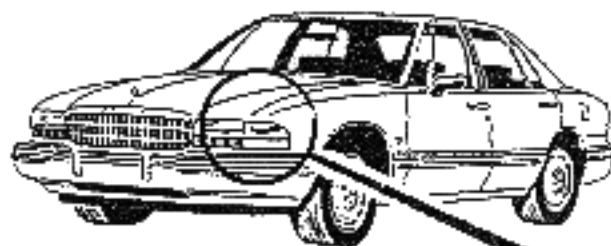
( 破 損 個 所 )

原動機の点火時期等を制御するコンピュータのプログラムが不適切なため、原動機の始動時にバックファイヤを起こし、最悪の場合、インテークマニホールド（吸気管）が破損して火災に至るおそれがある。

< 改善内容 >

コンピュータプログラムを変更する。

識別：白ペイント塗布
