# 改善箇所説明図

(不具合箇所①)

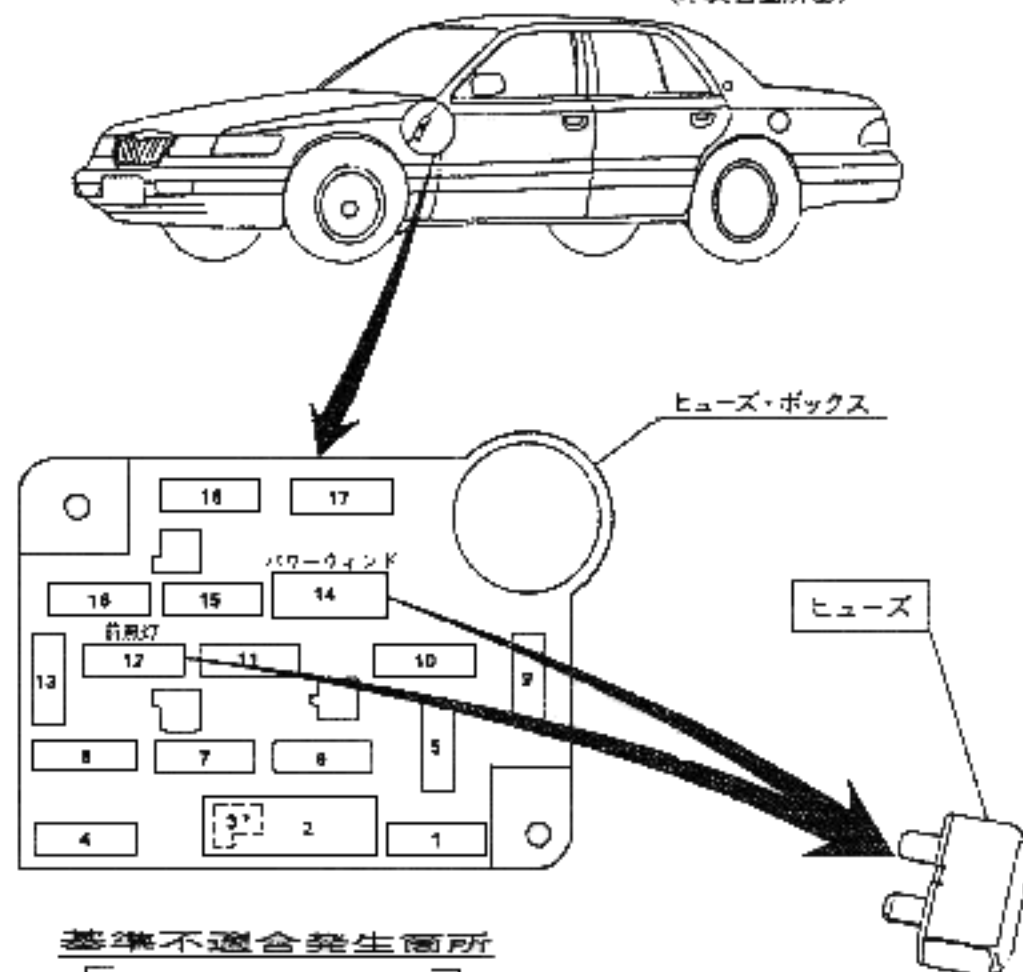
## 基準不適合発生箇所

前照灯用とパワーウィンド用ヒューズが互いに入れ替えて取り付けられているものがあり、配線がショートした場合、ヒューズが機能するまでに火災に至るおそれがある。

全車両、当該ヒューズを点検し、入れ替わっているものは正誤の位置に入れ替える。
