# 改善箇所説明図

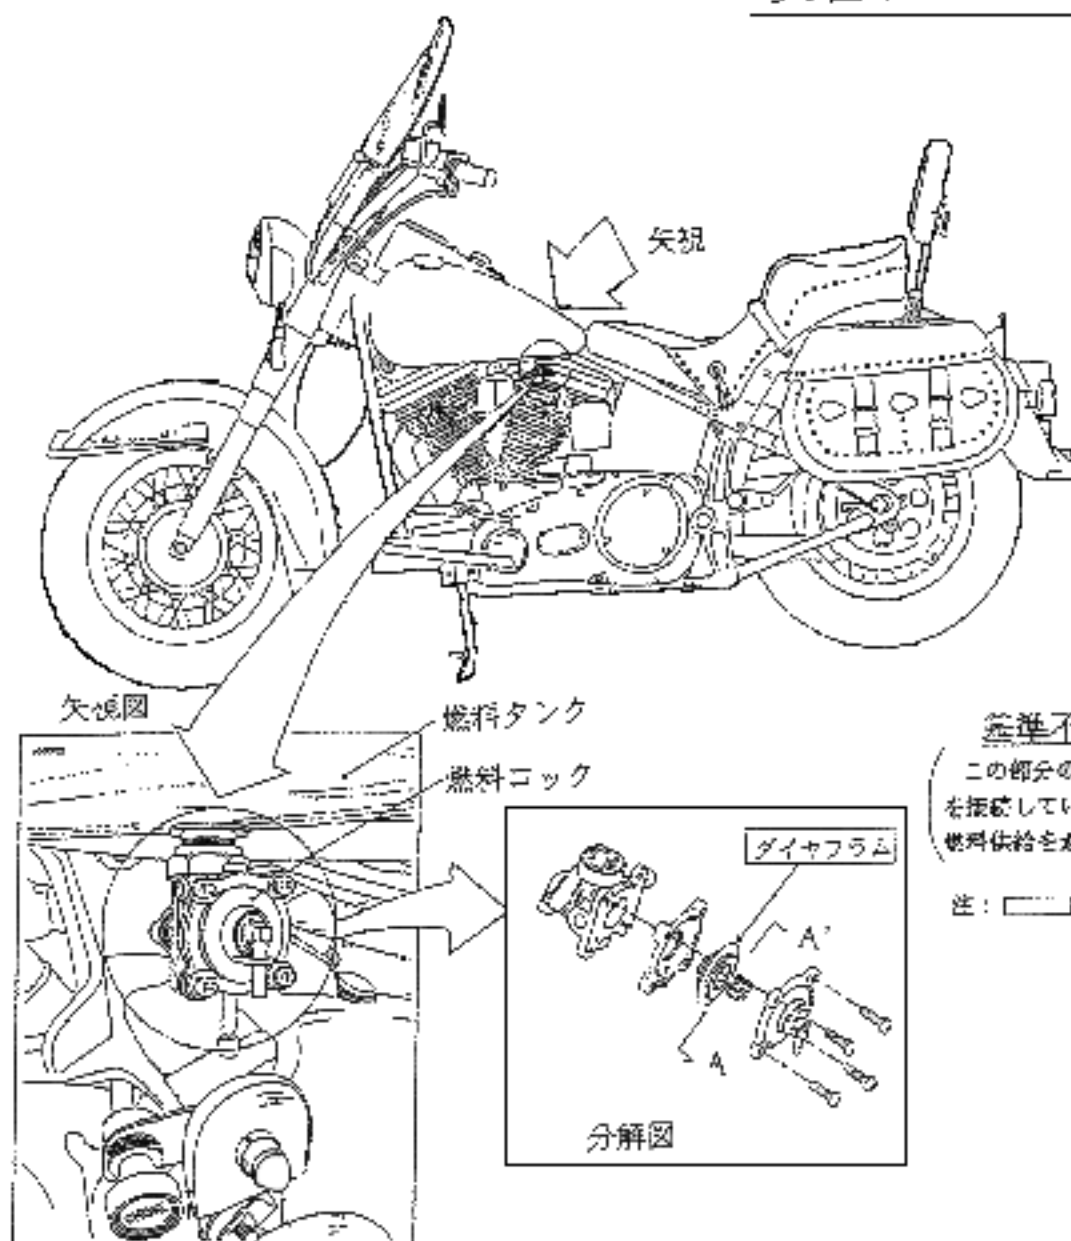
**基準不適合発生箇所**  
この部分の左右のダイヤフラムを接触しているカブラが、はずれ燃料供給を遮断する。

注：□内は交換部品

- ・カブラの素材、及び形状を変更した。
- ・カブラの内径を変更した。

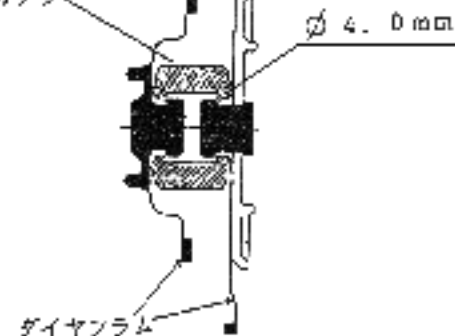
## 改善前

(A-A'図)

アルミニウム製  
カブラ

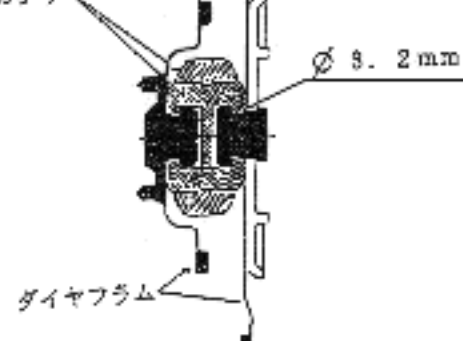
## 改善後

プラスチック製  
カブラ
