# 改善箇所説明図

## 自動変速装置

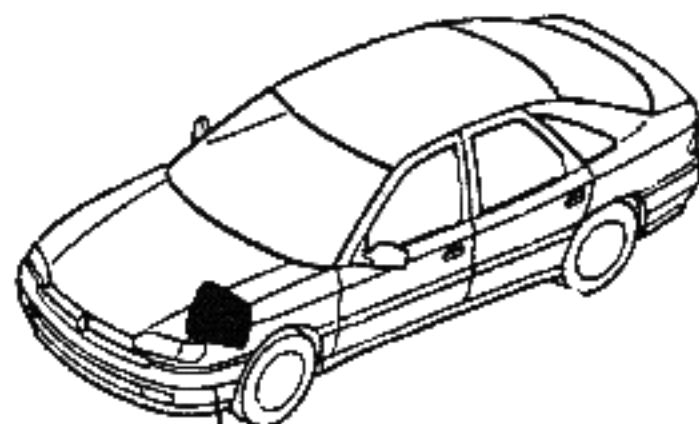
基準不適合箇所  
 (内部歯車の表面処理  
 が不適切なため、  
 異音が発生するもの  
 がある。)

注:  は交換部品を示す。

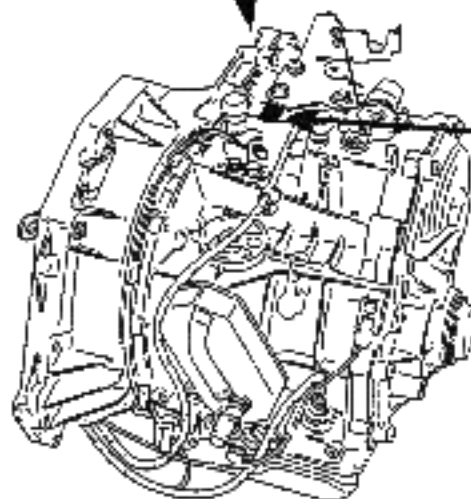
識別ラベル (製造番号表示)

TYPE AD8 006  
 BP AUTO X  
 000000

A

B

AとBの組み合わせが以下のものは  
 自動変速装置を交換する。

ラグナ

A=006

B=001329~001567

サフラン

A=004

B=009497~009665
