其雄不西合薩所

駐車ブレーキケーブルのワイヤの動きが悪くなるものがあり、このままの状態で使用が続けると駐車ブレーキレバーを戻してもワイヤが引きずりを越し、最悪の場合バックブレーキが破損して制動力が低下するおそれがある。

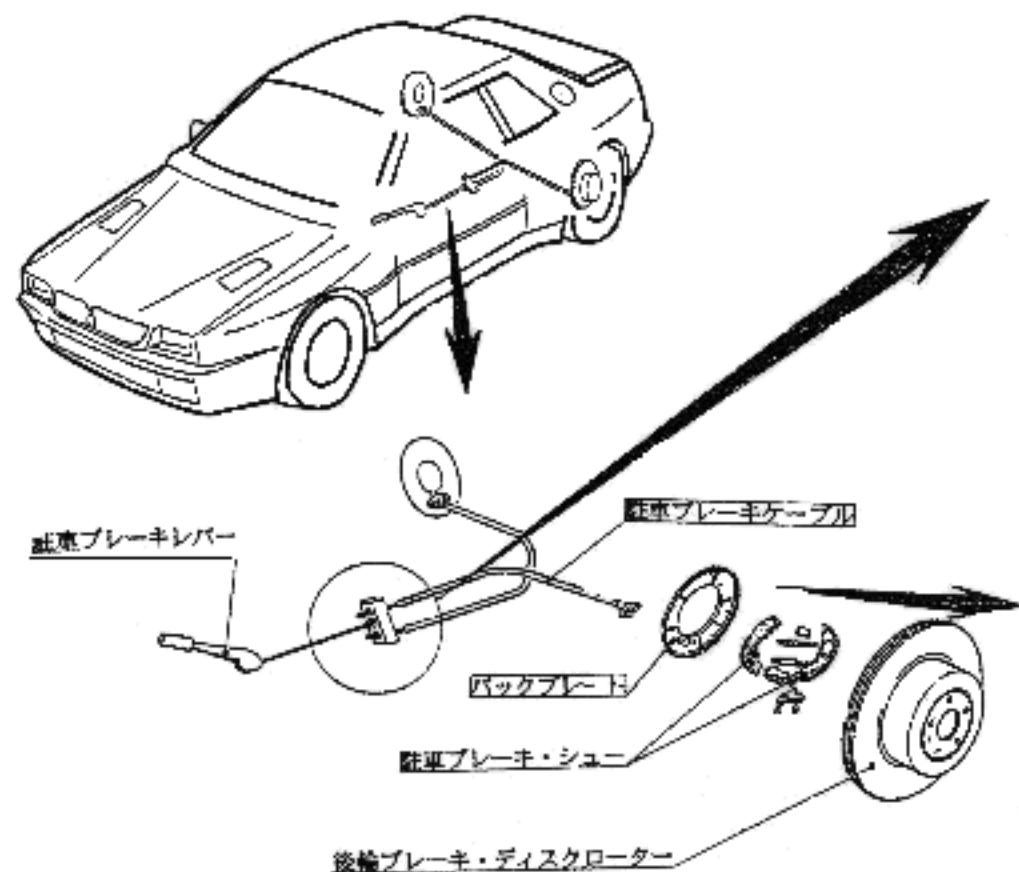
注：□は不具合部品を示す。

| <p><b>改善前</b></p> <p>駐車ブレーキケーブル</p> <p>従来のカバー</p> | <p><b>改善後</b></p> <p>駐車ブレーキケーブル</p> <p>追加したカバー</p> <p>異物や水の侵入を防ぐカバー</p> |
| <p><b>改善前</b></p> <p>バックプレート</p> <p>駐車ブレーキケーブル</p> | <p><b>改善後</b></p> <p>バックプレート</p> <p>分断式のバックプレート<br/>（ケーブル接続部）</p> |

| <p><b>対策内容</b><br/>駐車ブレーキケーブルを対策品と交換する。</p> | |
| <p><b>対策内容</b><br/>バックプレートを対策品と交換する。</p> | |
