# 基準不適合箇所

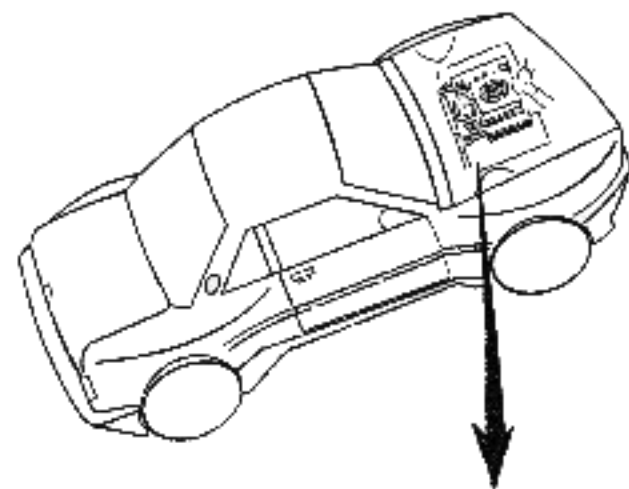
**燃料デリバリーパイプ**  
燃料デリバリーパイプの接合部の半田付けに、不良なものがあり、このままの状態で使用を続けると、接合部より燃料が漏れ最悪の場合、火災に至るおそれがある。

**フューエル・コネクター（継手）**  
フューエル・コネクターのフューエルマニホールドへの取付け面、ガスケットの取付け位置が平行にずれているため、ガスケットの中心が離れた状態で当該部品が締め付けられると、ガスケット内側のゴム製のリップが損傷しているおそれがあり、損傷している場合燃料漏れが発生し最悪の場合、火災に至るおそれがある。

**対策内容**  
フューエル・コネクター（継手）を対策品と交換する。

**対策内容**  
燃料デリバリーパイプを対策品と交換する。
