# 改善箇所説明図

## 基準不適合箇所

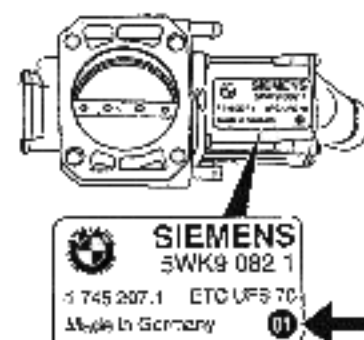
## 改善後

スロットルバルブ本体に貼付されている製造メーカーラベルの右下部分の 01 マークで対策品の識別をする。

スロットルバルブ本体を対策品と交換する。
