# 改善箇所説明図

## 基準不適合箇所

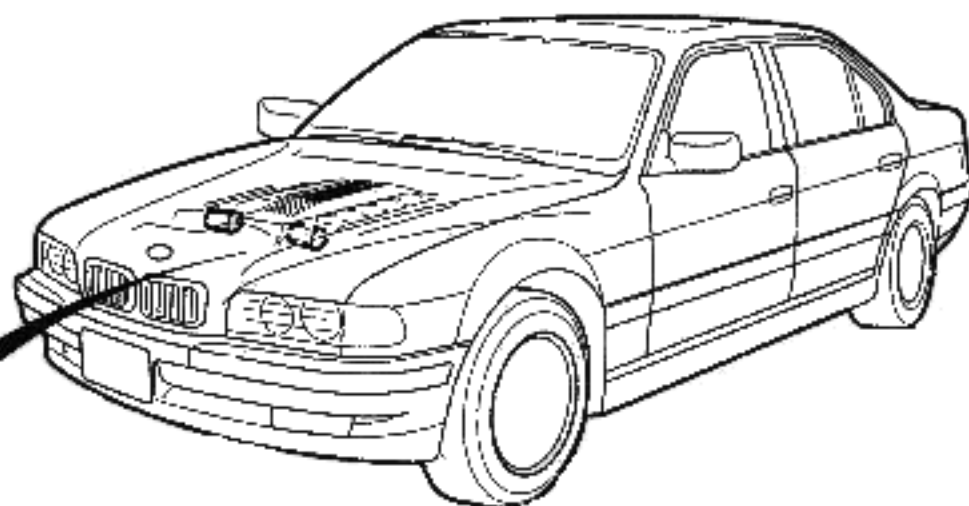
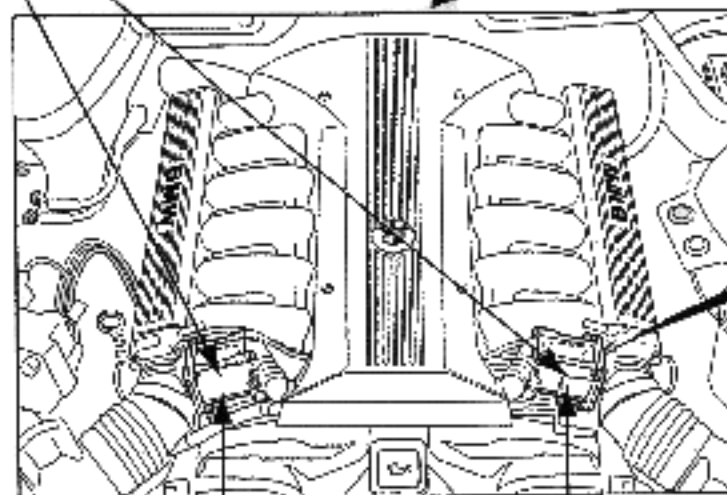
スロットルバルブ本体

原動機の電子制御式スロットルバルブを作動させるためのモーター内部のメッキが不適切なため、外気温が高い状態で渋滞中の走行を繰り返した場合、メッキが剥がれて当該スロットルバルブが作動しなくなり、通常の走行ができなくなるおそれがある。

スロットルバルブ本体を対策品と交換する。

注：   は交換部品を示す

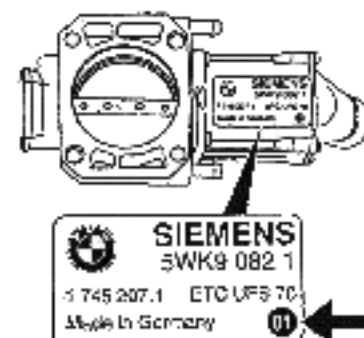
## 改善後

スロットルバルブ本体に貼付されている製造メーカーラベルの右下部分の 01 マークで対策品の識別をする。
