# 改善箇所説明図

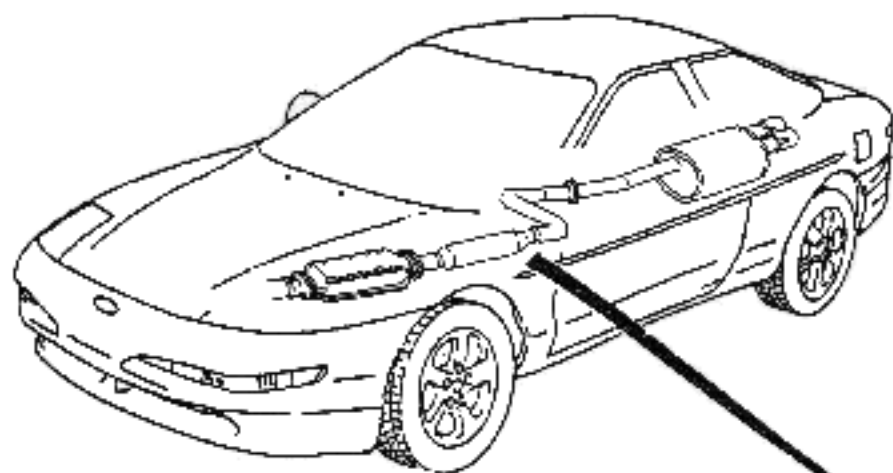
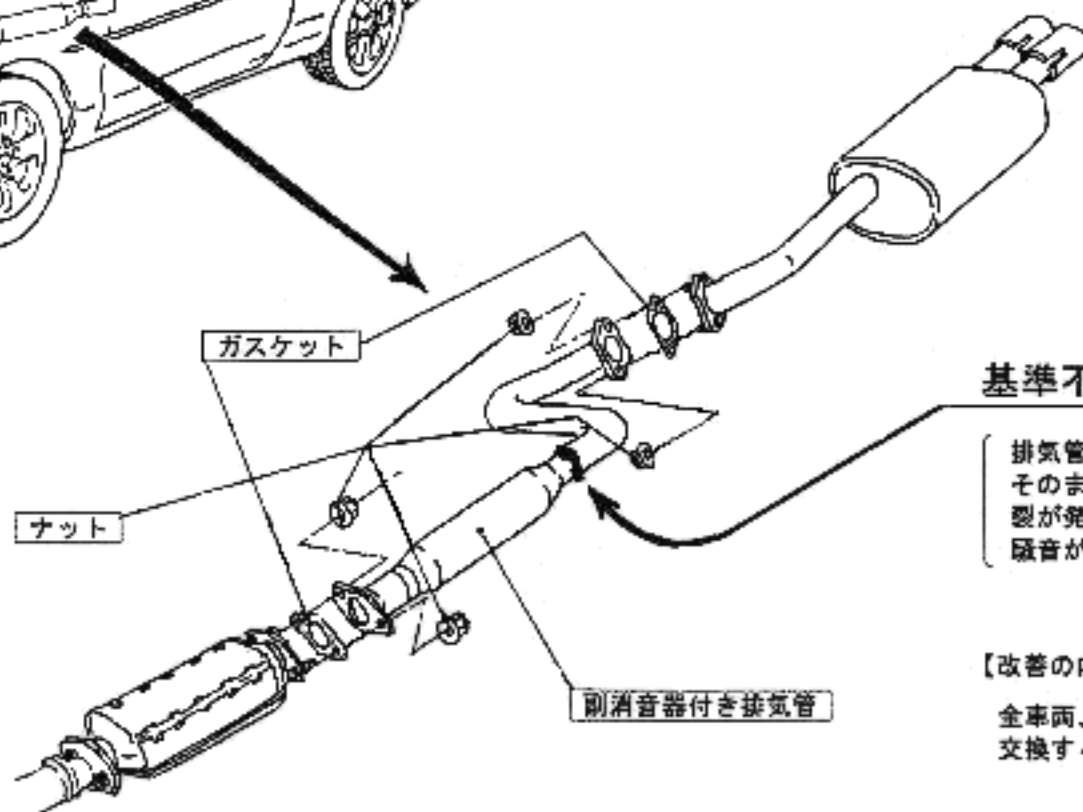
## 基準不適合発生箇所

排気管接合部に溶接不良のものがあり、そのまま使用を続けると、溶接部位に亀裂が発生し、排気ガスが漏れるとともに騒音が増大するおそれがある。

識別用黄ペイント塗布

## 【改善の内容】

全車両、副消音器付き排気管を良品と交換する。

注：   は交換部品を示す。
