# 改善箇所説明図

## 基準不適合発生箇所

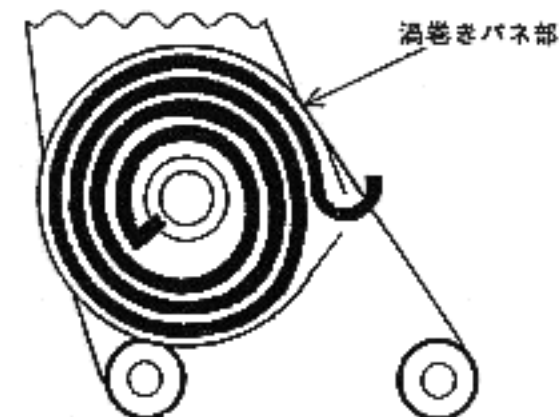
## 改善前

渦巻きバネ部

オートテンショナが破損し、原動機が停止するおそれがある。

オートテンショナ

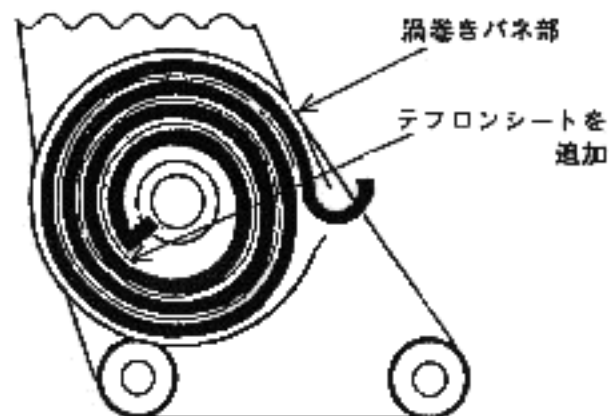
## 改善後

注：□ は交換部品を示す。

全車同、オートテンショナを対策品と交換する。
