# 改善箇所説明図

## 基準不適合発生箇所

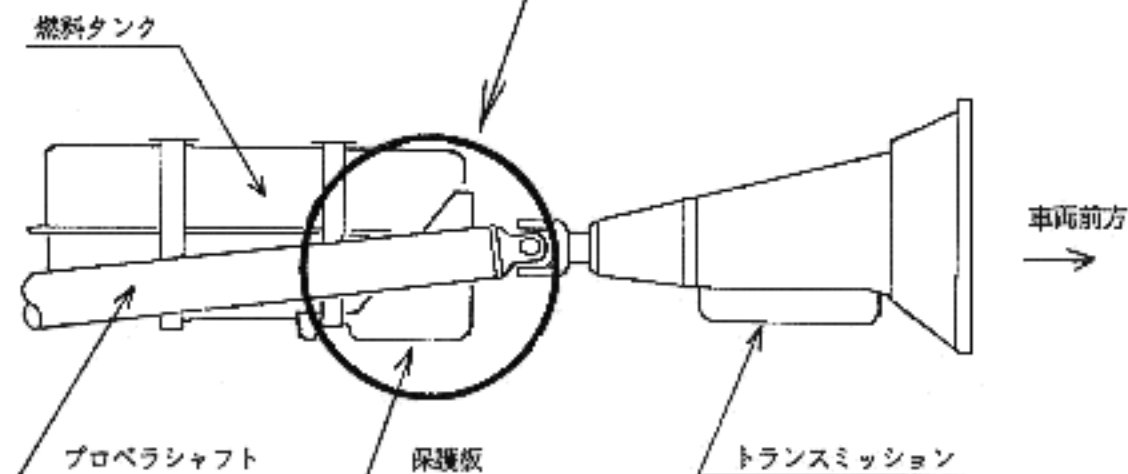
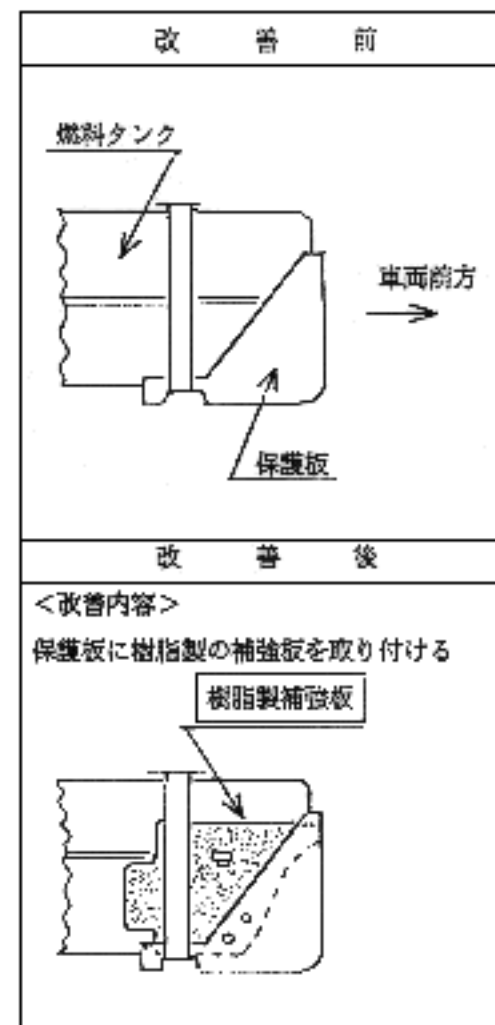
燃料タンクの保護板の形状が不適切なため、衝突等による衝撃を受けた場合、プロペラシャフトが燃料タンクを押しつぶし、最悪の場合、燃料漏れを生じて火災に至るおそれがある。

注：    内は対策部品を示す。
