# 改 善 個 所 説 明 図

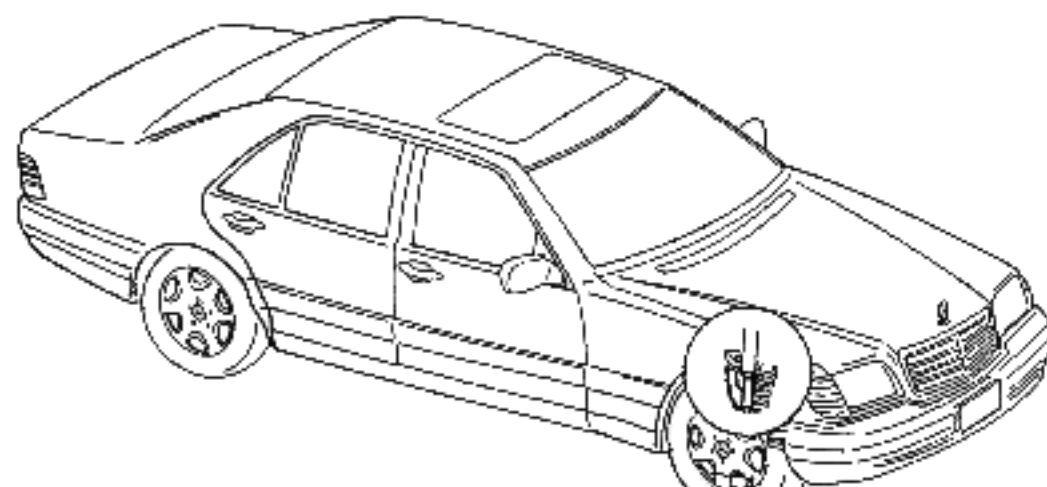
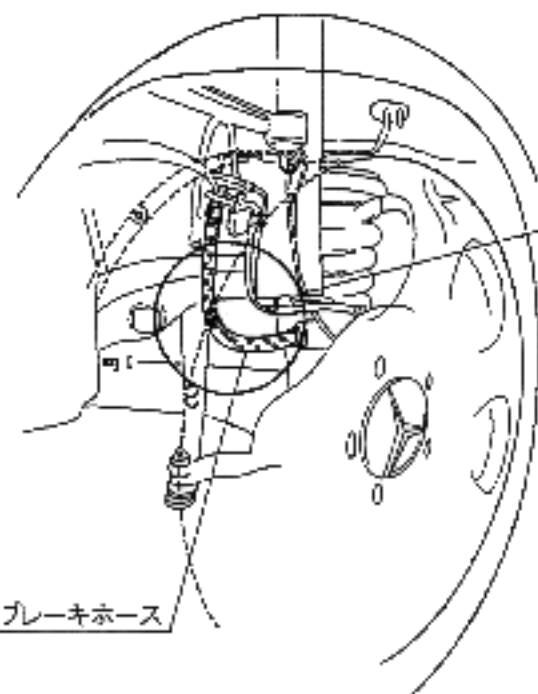
基準不適合発生箇所

前輪用ブレーキホースの取付けが不適切なため、ハンドルを切ったとき、当該ブレーキホースとタイヤホイールの内側が接触する場合がある。その際にブレーキホースが損傷し、最悪の場合、ブレーキ液が漏れ、制動力が低下するおそれがある。

全車両、当該ブレーキホースを保持するためのクリップを追加する。また、ブレーキホースが損傷しているものは、新品と交換する。

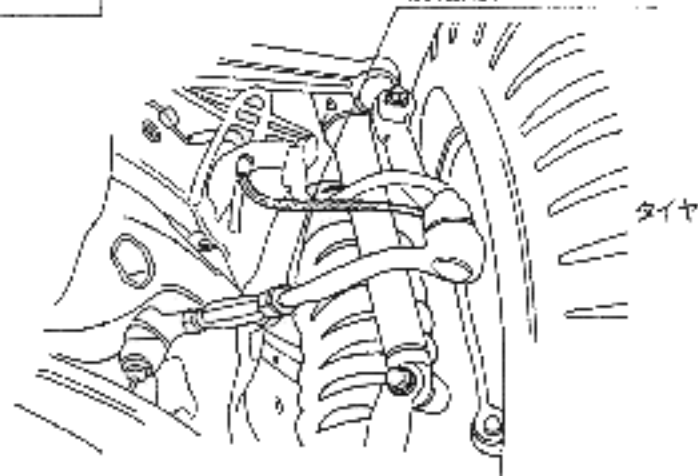
改善前

前輪用ブレーキホース

タイヤ

(右前輪取付け部を後方下側から見たもの)

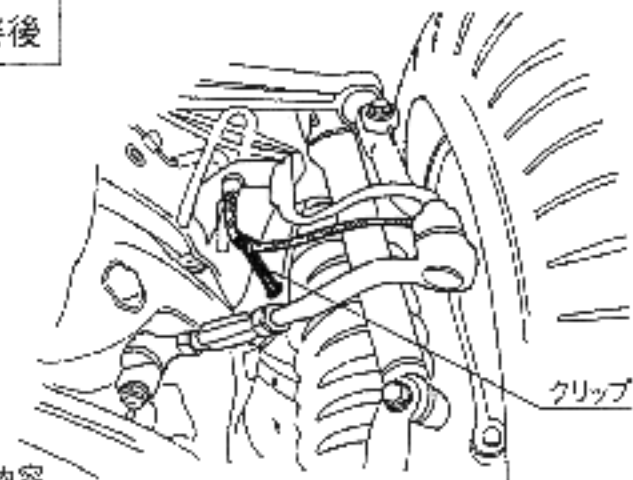
改善後

クリップ
