## 改善箇所説明図

### 基準不適合発生箇所

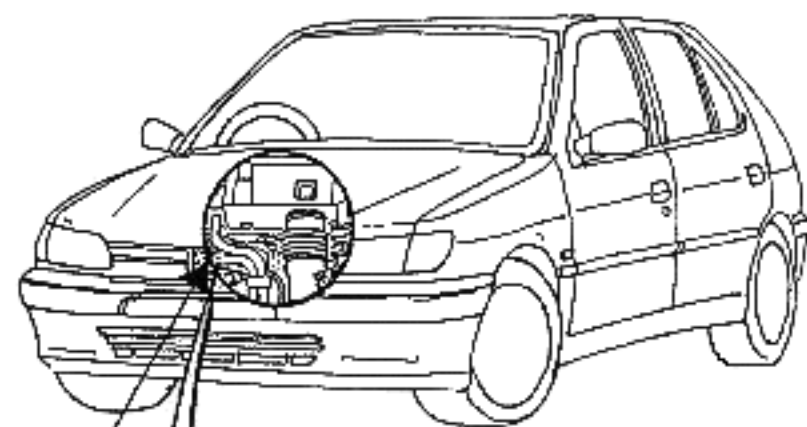
原動機

オイルポンププーリー  
(パワーステアリング)

クラクシャフトプーリー

オルタネータープーリー

エアコンプーリー

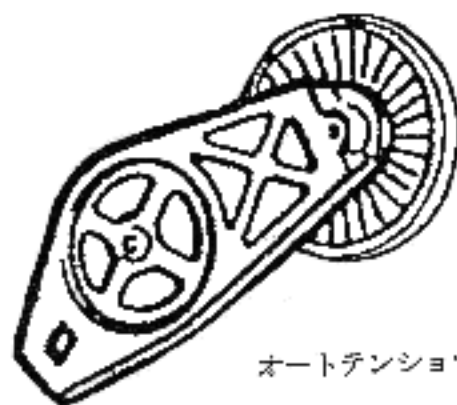
オートテンショナ

オートテンショナが破損し原動機が停止するおそれがある。

全車両、オートテンショナを対策品と交換する。

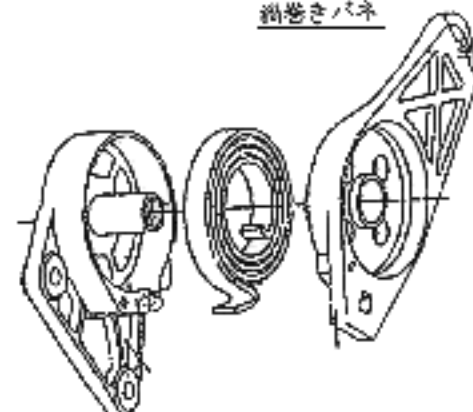
### 改善前

鋼巻きバネ

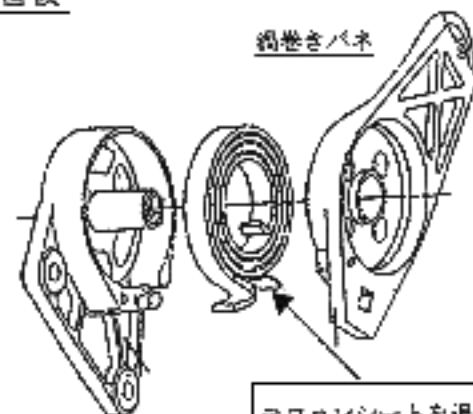
### 改善後

鋼巻きバネ

テフロンシートを追加
