## 改善箇所説明図

### 基準不適合発生箇所

## スタータ

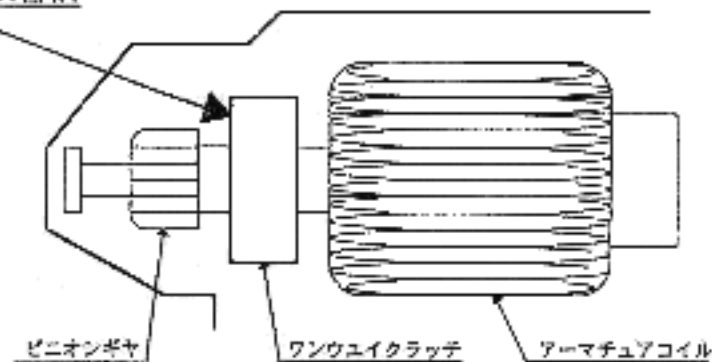
### 改善前

スタータ内部のクラッチが破損し  
原動機が始動できなくなるおそれ  
がある。

スタータ

D7E2

スタータに貼り付けられている  
ラベルを点検しD7E2の型式  
番号のものは対策品と交換する。  
注：□ は交換部品を示す。

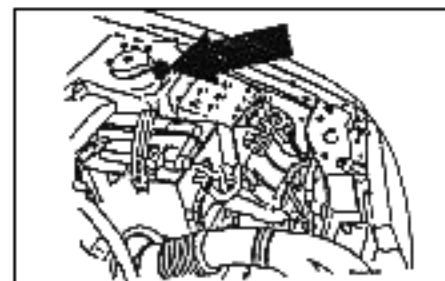
### 作業終了識別

クランクシャフトプーリー

上記作業終了後、左側ストラット上部  
に黄色いペイントマークを塗布する。
