# 改善箇所説明図(その①、②)

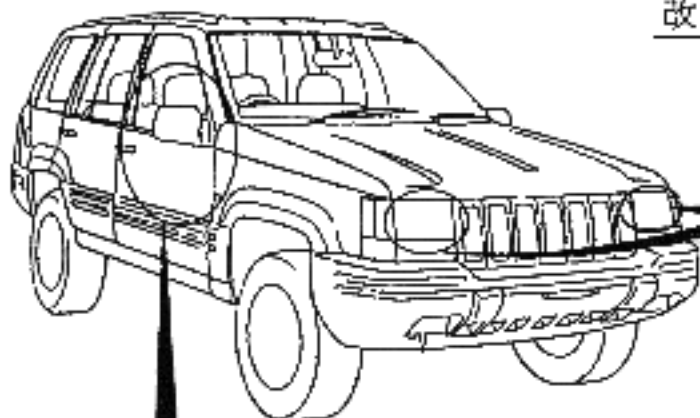
前照灯

## 基準不適合発生箇所①

前照灯のレンズを固定するための接着剤が不適切なため、点灯時の熱、車両の振動等によりレンズが脱落し、焦点が定まらなくなり視界を低下させるおそれがある。

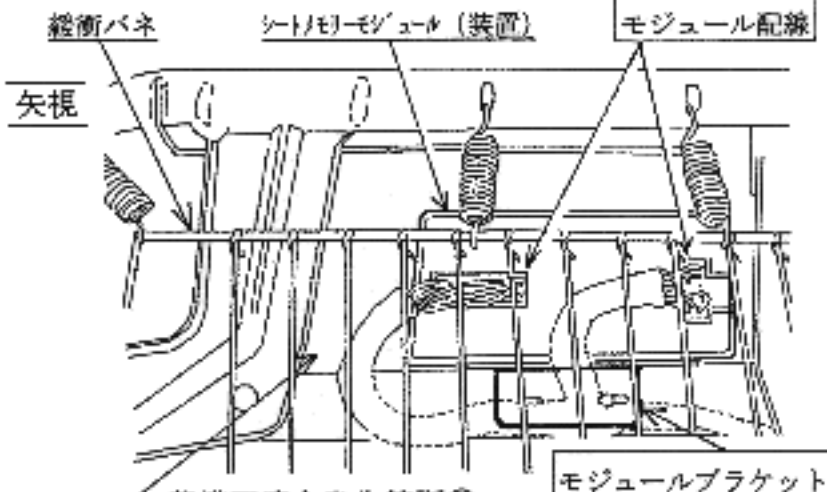
## 基準不適合発生箇所②

シートメモリーモジュール(装置)の配線取付位置が不適切なため、当該配線が縦衝バネとモジュールとの間に挟まれて被覆が損傷するものがあり、最悪の場合、配線が短絡し火災に繋がるおそれがある。

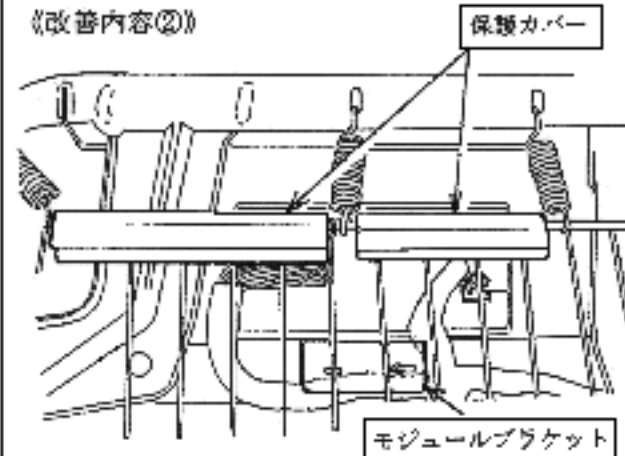
注：□内は交換部品を示す。

全車両、縦衝バネに保護カバーを取付け、当該モジュールのブラケットを交換して取付位置を変更するとともに配線が損傷している場合は、修正する。
