# 改善箇所説明図

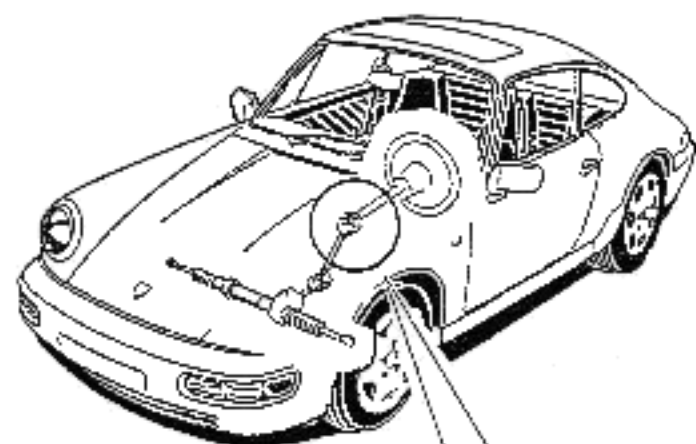
上部ユニバーサル・ジョイントに製造不良のため亀裂が入っているものがあり、ハンドル操作ができなくなるおそれがある。

ステアリング・ギヤ側

ハンドル側

亀裂発生箇所

ユニバーサル・ジョイント

全車両、当該ユニバーサル・ジョイントを点検し、亀裂のあるものは新品と交換する。

亀裂のないものは識別のため、ユニバーサル・ジョイントに黒色のペイントを塗布する。
