# 改善箇所説明図

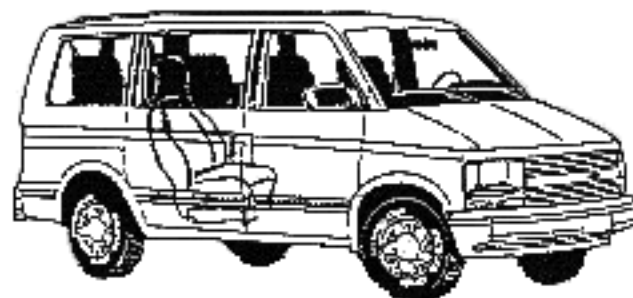
二列目右側座席

シートベルト

衝突等による衝撃を受けた際、  
当該座席フレームとシートベルトが  
干渉し損傷するおそれがある。

座席フレームの

部分に  
炭素製の保護カバーを取付ける。

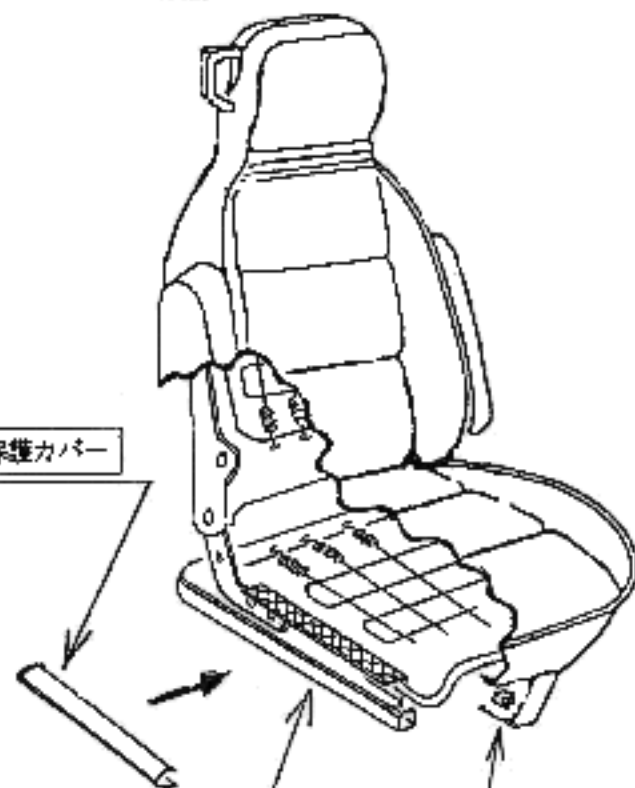
炭素製保護カバー

座席フレーム

識別：  
ボルト頭部に  
白ペイント塗布

内は改善部品を示す。
