# 改善箇所説明図

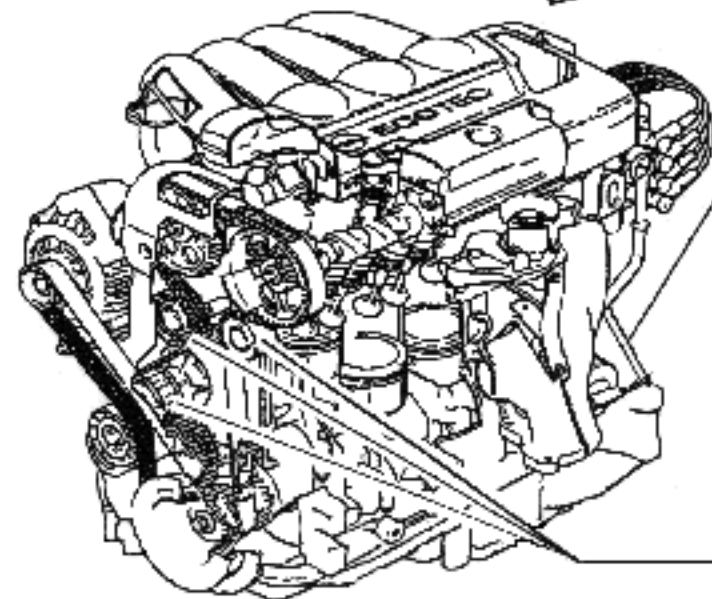
基準不適合発生箇所

原動機のタイミングベルト（カムシャフト駆動用ベルト）のアイドル・プーリ（遊びベルト車）及びテンション・プーリ（張力調整用ベルト車）に強度不足のものがあため、そのままの状態で使用を続けると、当該プーリから異音が発生し、最悪の場合、破損して原動機が停止するおそれがある。

全車両原動機の製造番号が対象範囲内（20507000迄）であるか確認し、該当するものは、当該プーリを対策品と交換するとともにタイミングベルトを新品と交換する。

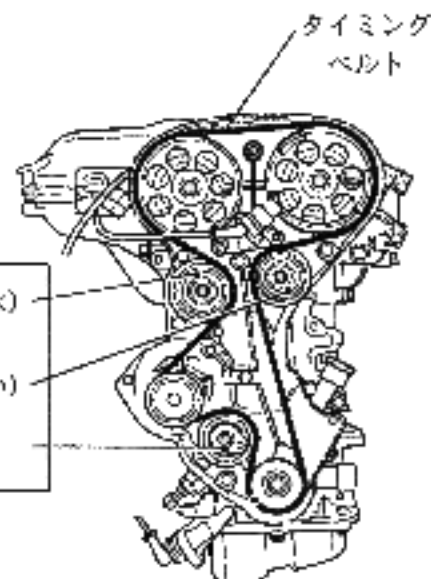
## 対策内容

注意：  は対策品を示す。
