# 改善箇所説明図

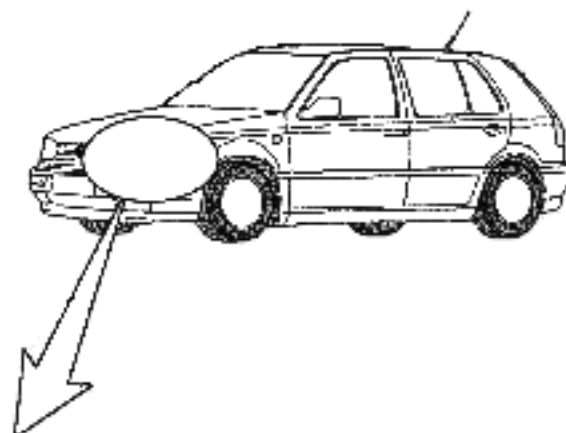
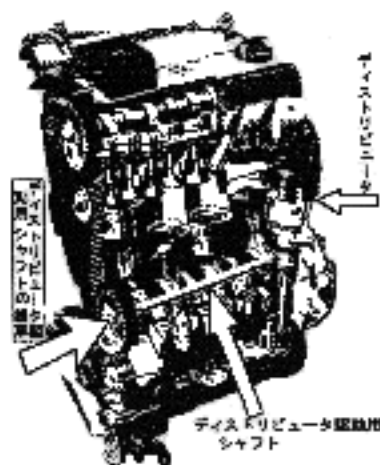
## 基準不適合発生箇所

### ディストリビュータ駆動用シャフトの歯車

原動機内のディストリビュータ（各シリンダの点火プラグに電流を分配する装置）駆動用シャフトの歯車の組付けに不適切なものがあり、当該歯車の組付けが緩み、歯車が周辺の部品と干渉し、最悪の場合、ディストリビュータが駆動されず、走行中に原動機が停止するおそれがある。

全車両点検し、当該部位が損傷しているものは良品と交換して、規定トルクで組み付けし直す。
