## 対策箇所説明図

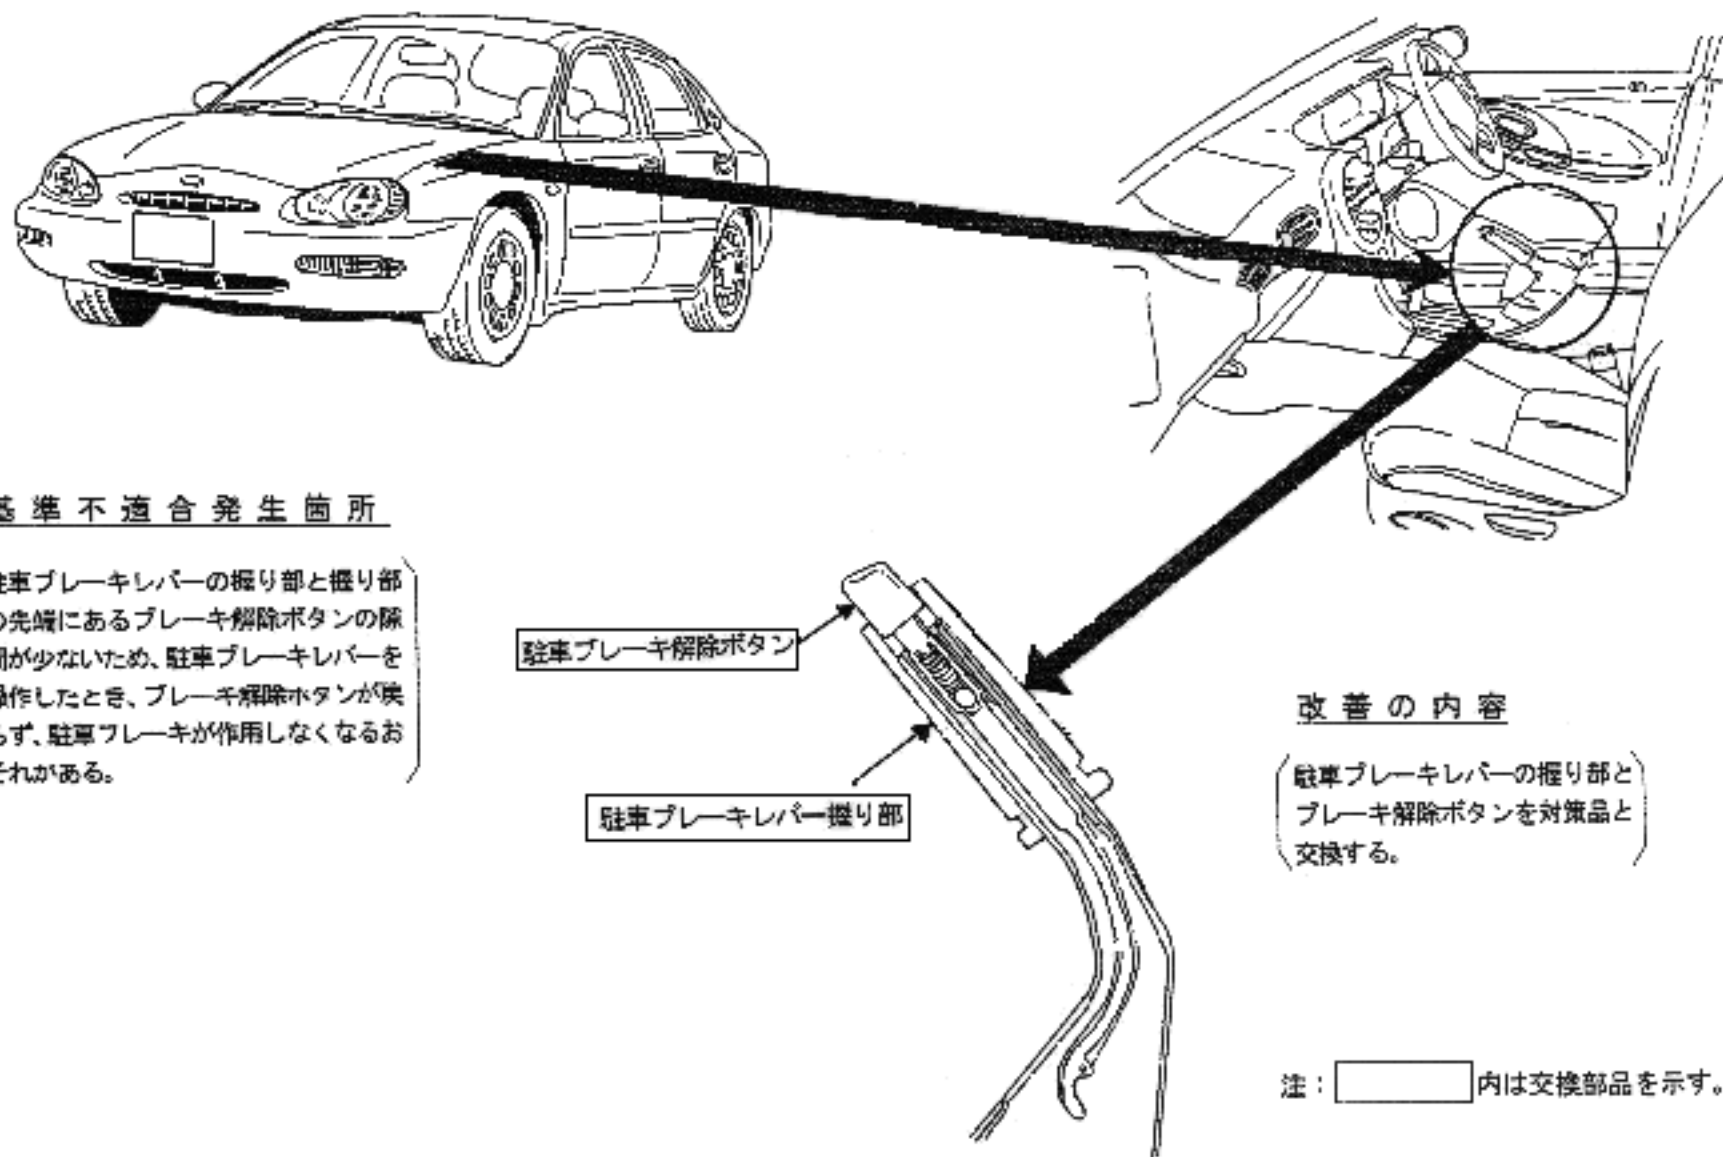
### 基準不適合発生箇所

（駐車ブレーキレバーの握り部と握り部の先端にあるブレーキ解除ボタンの隙間が少ないため、駐車ブレーキレバーを操作したとき、ブレーキ解除ボタンが戻らず、駐車ブレーキが作用しなくなるおそれがある。

駐車ブレーキ解除ボタン

駐車ブレーキレバー握り部

### 改善の内容

（駐車ブレーキレバーの握り部とブレーキ解除ボタンを対策品と交換する。

注：   内は交換部品を示す。
