## 改善箇所説明図

### エアバッグ装置

#### エアバッグ装置

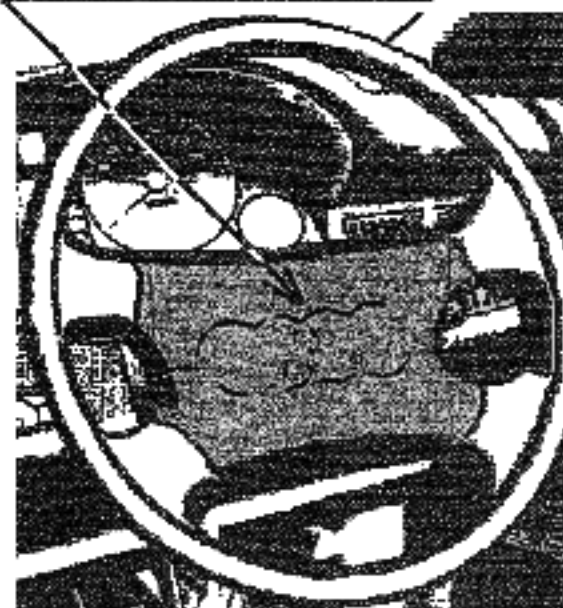
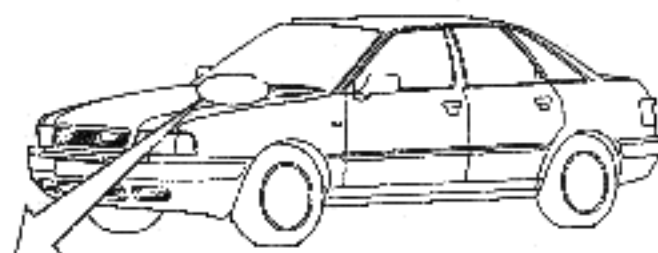
かじ取り装置のステアリング・ホイール（ハンドル）内に組み込まれているエアバッグ装置のアースが不適切なものが、運転者が乗降する際、身体に帯電した静電気が放電し、最悪の場合、当該エアバッグが自動的に作動するおそれがある。

全車両点検し、ステアリング・ホイール内のエアバッグ取付金具に装着されたプリント基板がリベットのみにて取付されているものは、当該エアバッグ取付金具にアース線を新たに設置する。
