# ① 改善箇所説明図

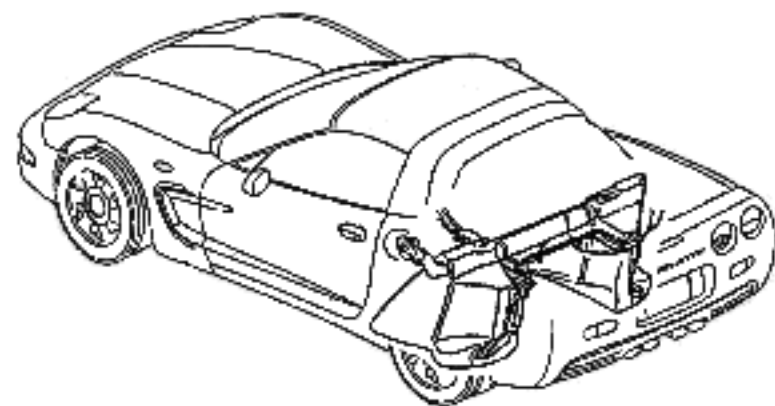
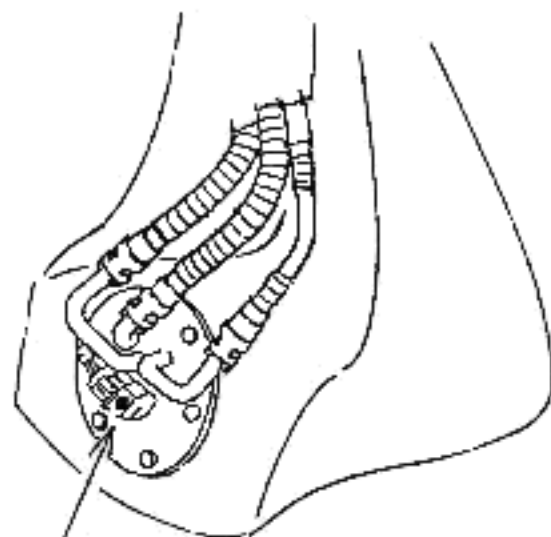
基準不適合発生箇所

〔燃料ポンプと燃料タンクとの間のシール（気密材）に亀裂が生じているものがあるため、当該燃料ポンプ取付部より燃料が漏れ、火災に至るおそれがある。〕

内は交換部品を示す。

燃料タンクを良品と交換する。

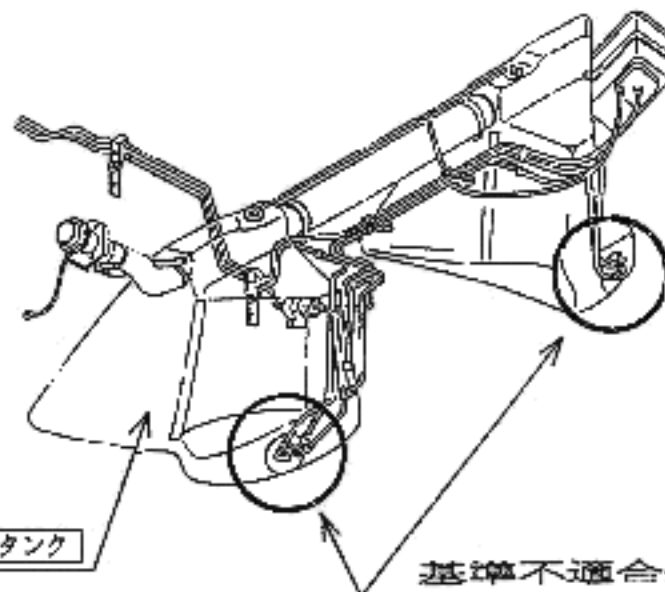
コネクタに白ペイント塗布
