### ③ 改善箇所説明図

#### <改善内容>

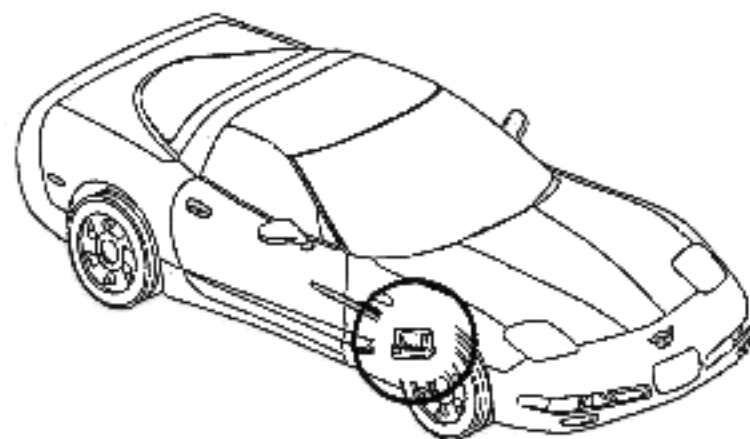
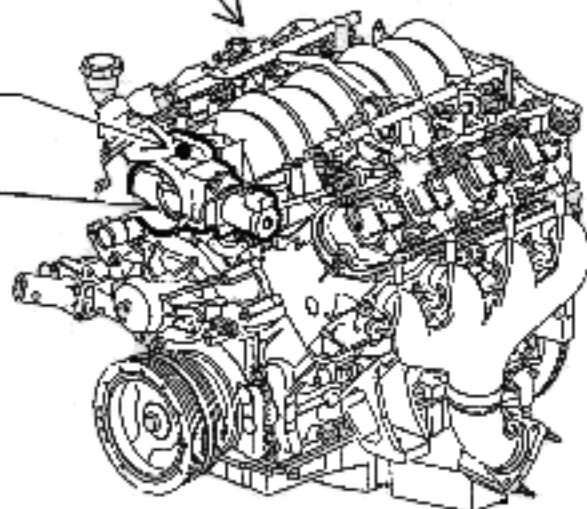
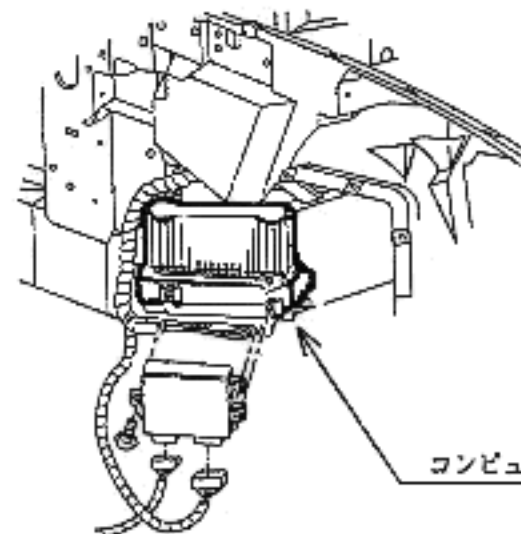
原動機

スロットルバルブ

コンピュータ

基準不適合発生箇所

〔原動機の回転数を制御する電子制御式スロットルコントロールシステム等を制御するコンピュータのプログラムの一部が不適切なため、最悪の場合、スロットルバルブが全閉になり、走行不能に至るおそれがある。〕

コンピュータのプログラムを変更する。

<識別>  
スロットルボディに  
白ペイント塗布
