## 改善箇所説明図

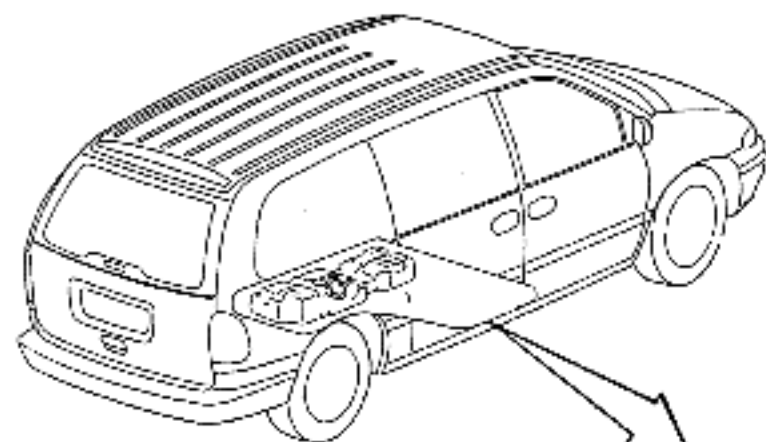
三列目の着脱式座席の反転防止用金具を取付けるためにフロアパネル部に穴をあけた際、フロアパネル下部にある燃料タンクを損傷したものがあり、最悪の場合、燃料漏れ起こし火災に下るおそれがある。

全車両燃料タンクを点検し、損傷があるものは良品と交換する。
