## 改善箇所説明図

### 基準不適合箇所

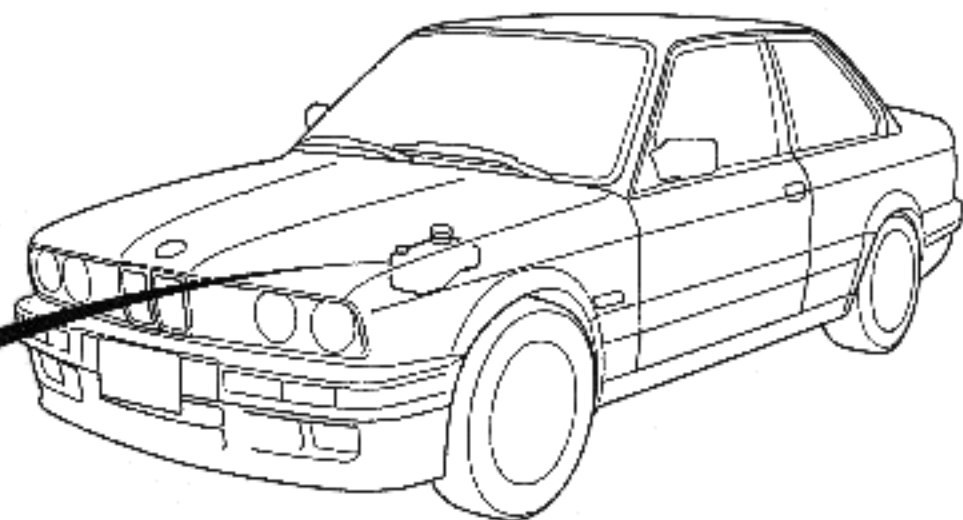
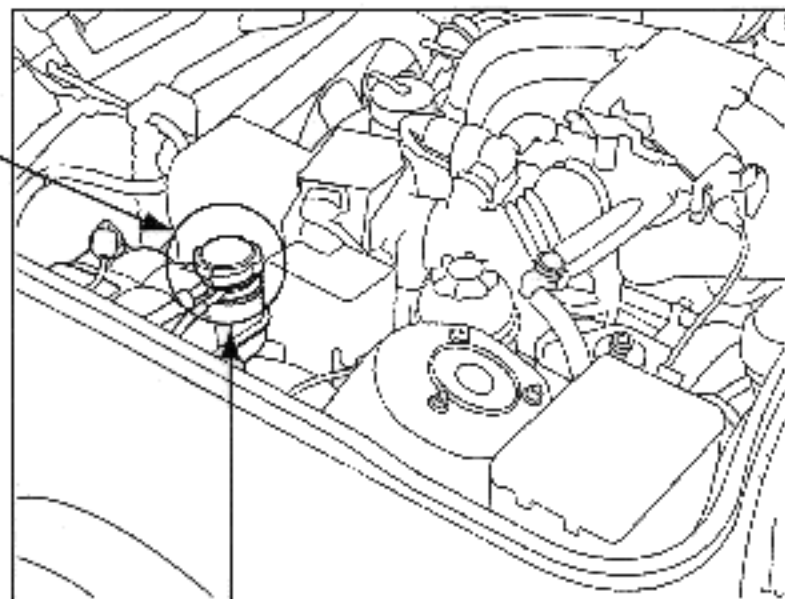
ラジエータ・タンク・キャップ

冷却装置のラジエータ・タンク・キャップが不適切なため、そのままの状態で使用を続けると、最悪の場合、冷却装置内の圧力が上昇し、車室内の冷却装置の継ぎ手部から冷却水が漏れ、車両前方視界を著しく妨げる等のおそれがある。

全車両、ラジエータ・タンク・キャップを対策品と交換する。

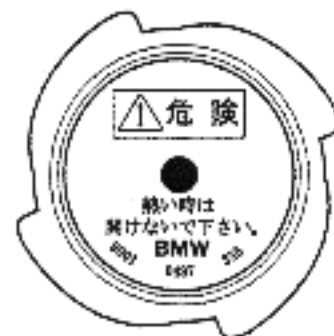
ラジエータ・タンク・キャップ上面に貼付されている注意ラベルの△危険の圓い枠または部品番号 9001 0437 335で識別をする。
