## 改善箇所説明図

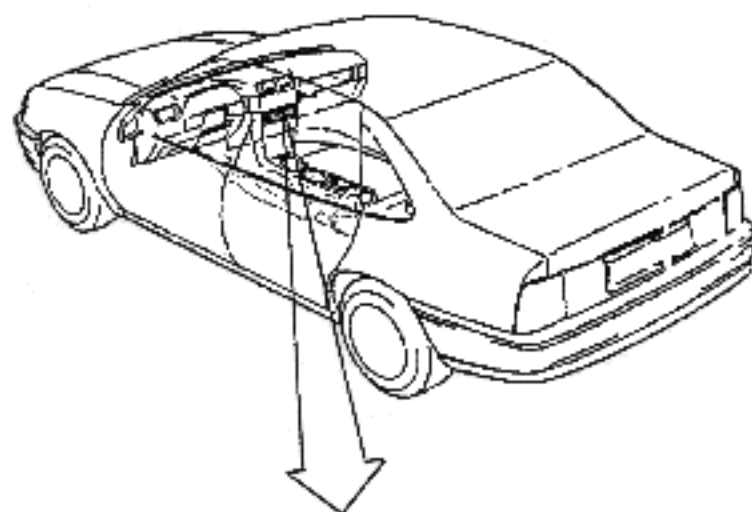
音響機器のオーディオ本体の配線基盤において、当該基盤の製造工程が不適切なため、コンデンサーが損傷しているものがあり、そのままの状態で使用が続けると、当該コンデンサーの端子間が短絡して、スピーカーに過大な電流が流れ、最悪の場合、火災に至るおそれがある。

全車両オーディオ本体を良品と交換する。

識別：カセット挿入口内部の金具に黒インクを塗布する。
