## 改善箇所説明図

### 改善内容

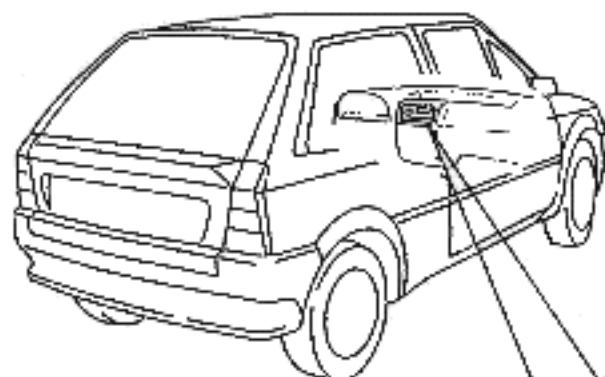
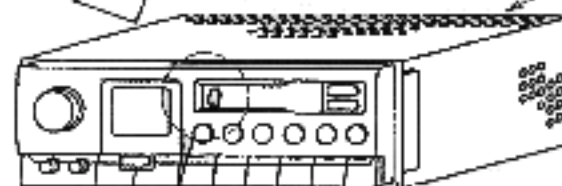
オーディオ本体

音響機器のオーディオ本体の配線基盤において、当該基盤の製造工程が不適切なため、コンデンサーが損傷しているものがあり、そのままの状態で使用を続けると、当該コンデンサーの端子間が短絡して、スピーカーに過大な電流が流れ、最悪の場合、火災に至るおそれがある。

全車両、オーディオ本体を良品と交換する。

識別：カセット挿入口内部の金具に黒インクを塗布する。
