## 対策箇所説明図

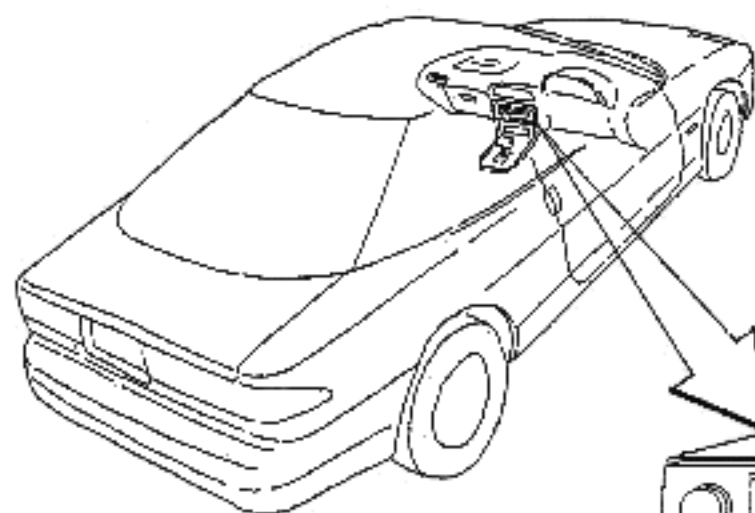
音響機器のオーディオ本体の配線基盤において、当該基盤の製造工程が不適切なため、コンデンサーが損傷しているものがあり、そのままの状態で使用を続けると、当該コンデンサーの端子間が短絡して、スピーカーに過大な電流が流れ、最悪の場合、火災に至るおそれがある。

全車両、オーディオ本体  
を良品と交換する。

識別：カセット挿入口内部の金具に  
黒インクを塗布する。

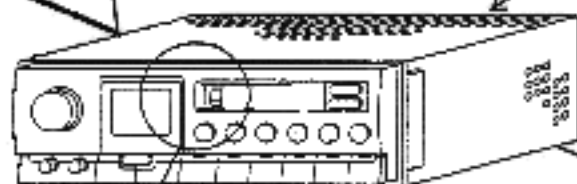
オーディオ本体

注：  内は交換部品を示す。
