# 改善箇所説明図

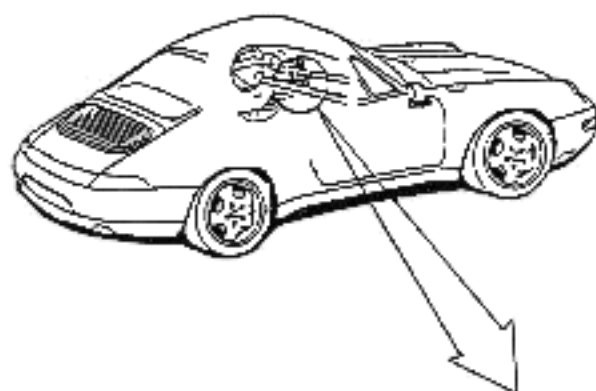
コンデンサーが損傷しているものがあり、そのままの状態で使用が続けると、当該コンデンサーの端子間が短絡して、スピーカーに過大な電流が流れ、最悪の場合、火災にいたるおそれがある。

全車両オーディオ本体を良品と交換する。

識別 : カセット挿入口内部の金具に黒インクを塗布する。
