# 改善箇所説明図

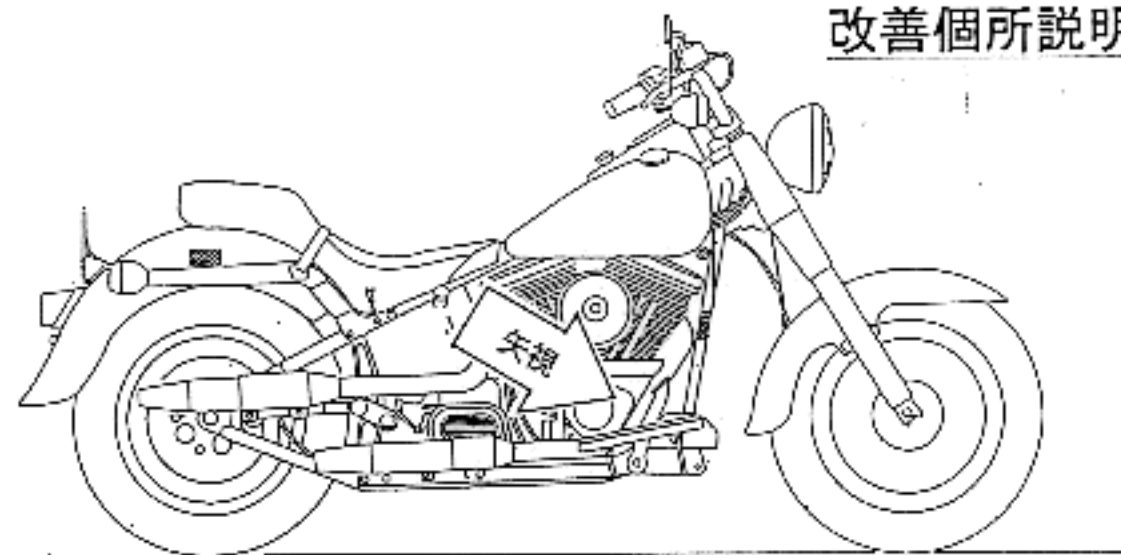
矢視図

リヤブレーキ  
マスターシリンダー

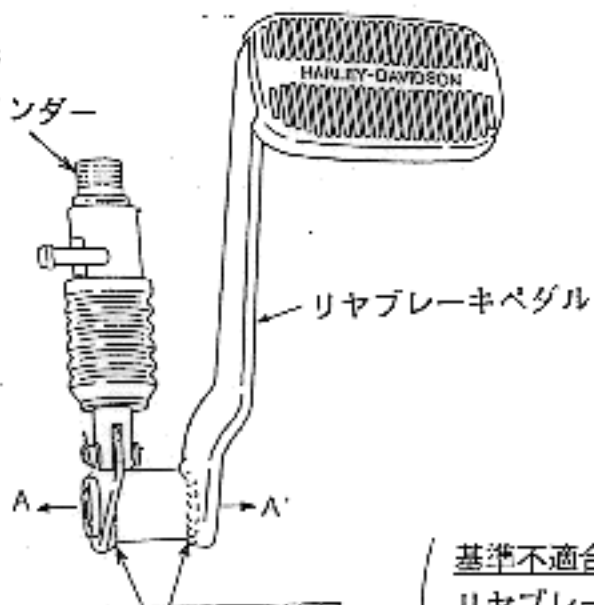
リヤブレーキペダル溶接部

基準不適合発生箇所  
リヤブレーキペダル溶接部  
が外れ、分離する。

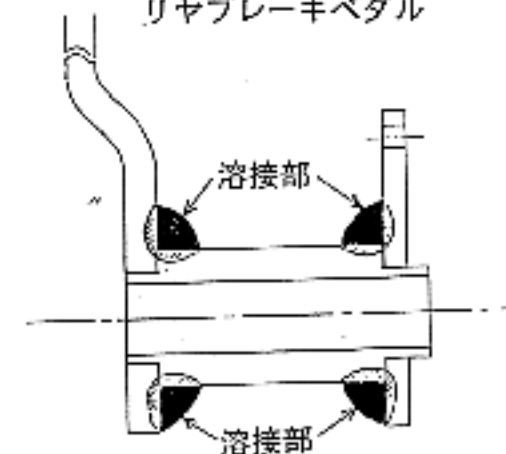
改善後

リヤブレーキペダル
