# 改善箇所説明図

## 基準不適合箇所

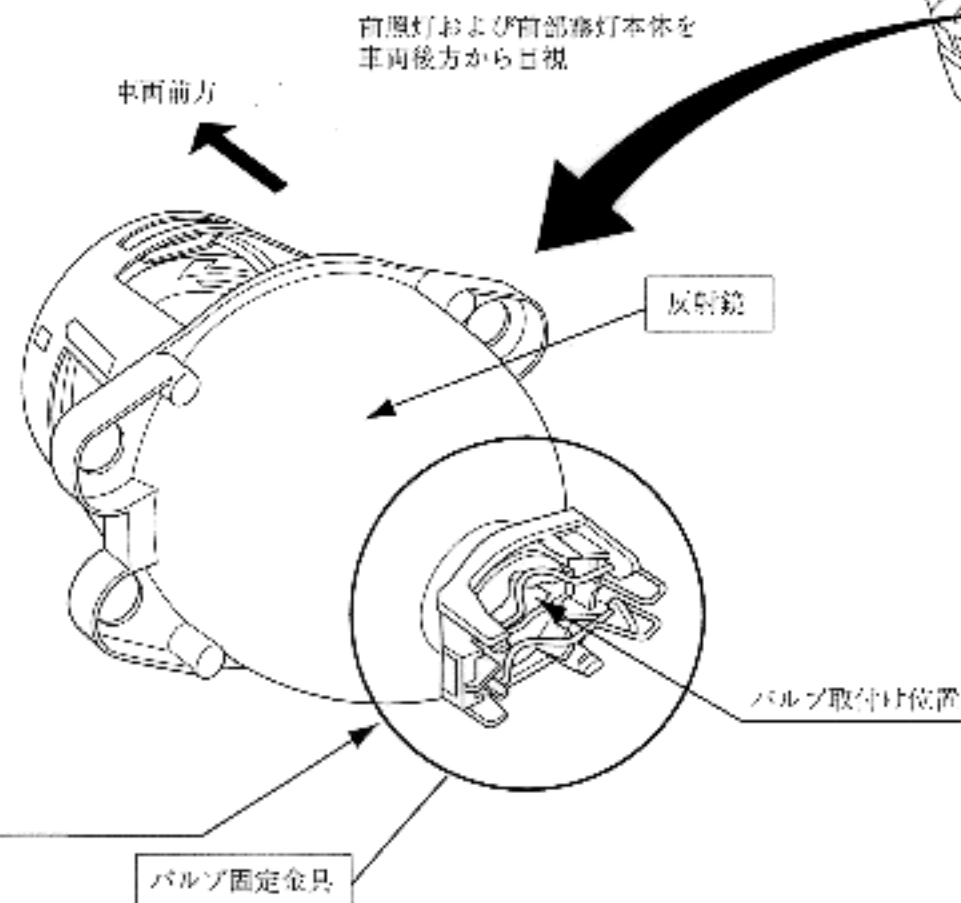
灯火装置の前照灯および前部霧灯のバルブ固定金具の材質が不適切なため、そのままの状態で使用を続けると、当該固定金具が熱のため変形し、最悪の場合、バルブ本体が樹脂製の反射鏡に接触して焼損に至るおそれがある。

全車両を点検し、当該バルブ固定金具が亜鉛合金製のものは、片製品(反射鏡を含む)と交換する。

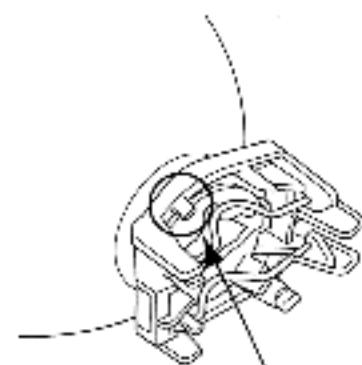
識別：亜鉛合金製 爪なし  
対策品 爪有り

注： ☐ は交換部品を示す
