基本不適合箇所

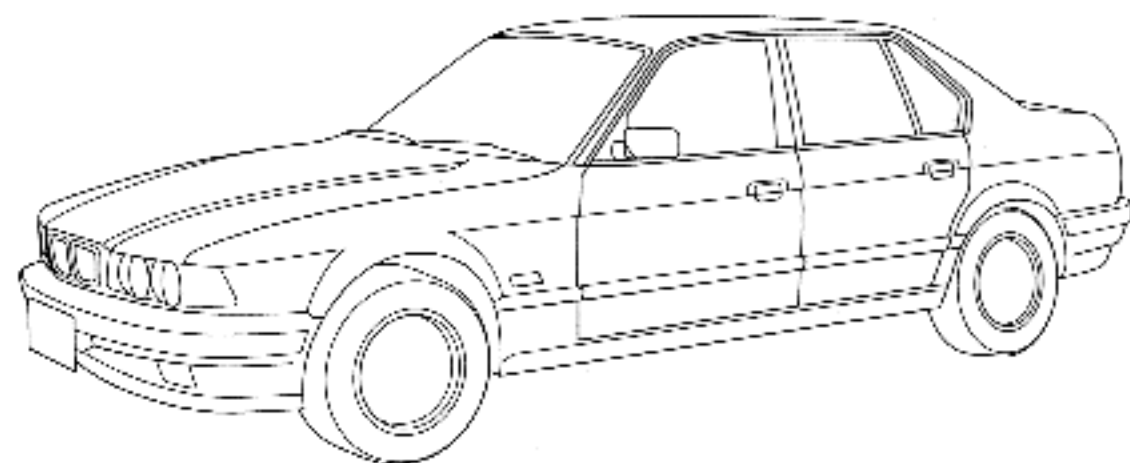
舵取り装置のパワーステアリング・ポンプ用プーリー、の材質が不適切なため、そのまゝの状態で使用を続けると、当該プーリーの取付けボルトの周辺に亀裂が生じ、最悪の場合、当該部位が破損し、パワーステアリングの機能が損なわれるおそれがある。

改善の内容  
全車両を点検し、当該プーリーが樹脂製のものは対策品に交換する。

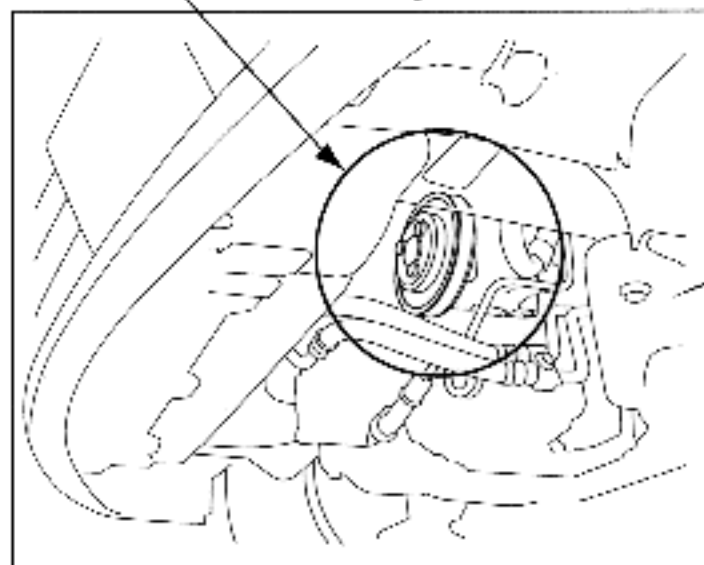
| 改善前 | 改善後 |
| 識別：樹脂製 | 識別：金属製 |

注： ☐ は交換部品を示す
