# 改善箇所説明図

## 基準不適合発生箇所

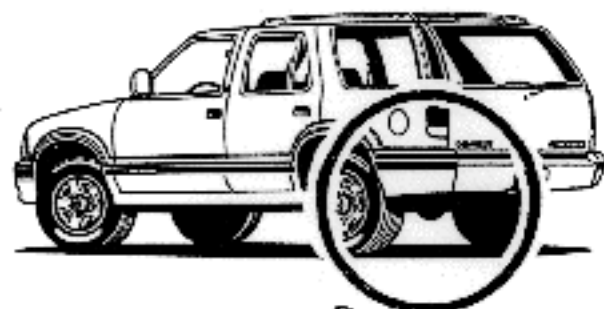
制動装置の後輪ブレーキパイプの取付が不適切なため、そのままの状態で使用を続けると、最悪の場合、走行中の振動等により当該ブレーキパイプに亀裂が生じ、ブレーキオイルが漏れ、制動力が低下するおそれがある。

当該ブレーキパイプに振動防止用ブラケットを取付ける。なお、ブレーキパイプが損傷しているものは、良品と交換する。
