# 改善箇所説明図

## 基準不適合発生箇所

## 改善の内容

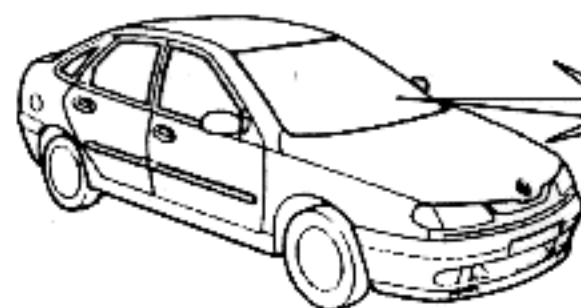
運転席側エアバッグ

助手席側エアバッグ

全車両、運転者席（2本）及び助手席（1本）の当該エアバッグ装置それぞれにアース線を新たに設置する。

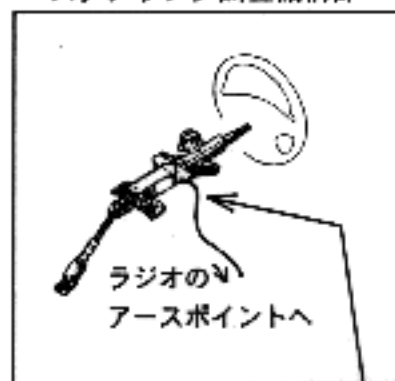
アース線A

運転者席及び助手席のエアバッグ装置のアースに不適切なものがあり、乗員が乗降する際に身体に帯電した静電気が放電し、最悪の場合、当該エアバッグが自動的に作動するおそれがある。

ステアリング調整機構部

ステアリングコラム下側のステアリング調整機構のブラケットとラジオのアース・ポイント間にアース線Aを、ホーンの配線と運転者席エアバッグ装置右側の取付ボルトの間にアース線Bを新たに設置する。

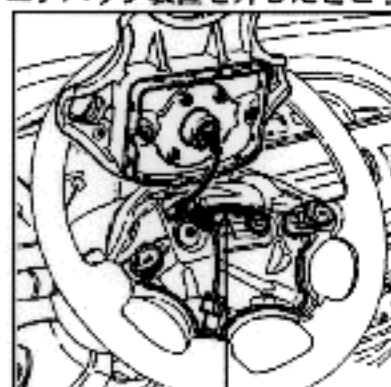
アース線B

エアバッグ装置を外したところ

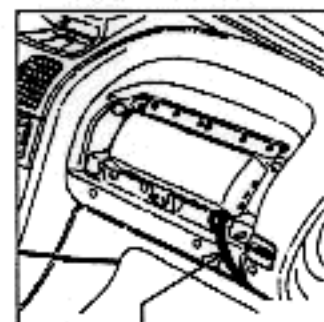
アース線C

エアバッグカバーを外したところ

グローブボックス・ランプ・コネクタと助手席エアバッグ装置のホルダー右側取付ボルトの間にアース線Cを新たに設置する。
