# 改善箇所説明図

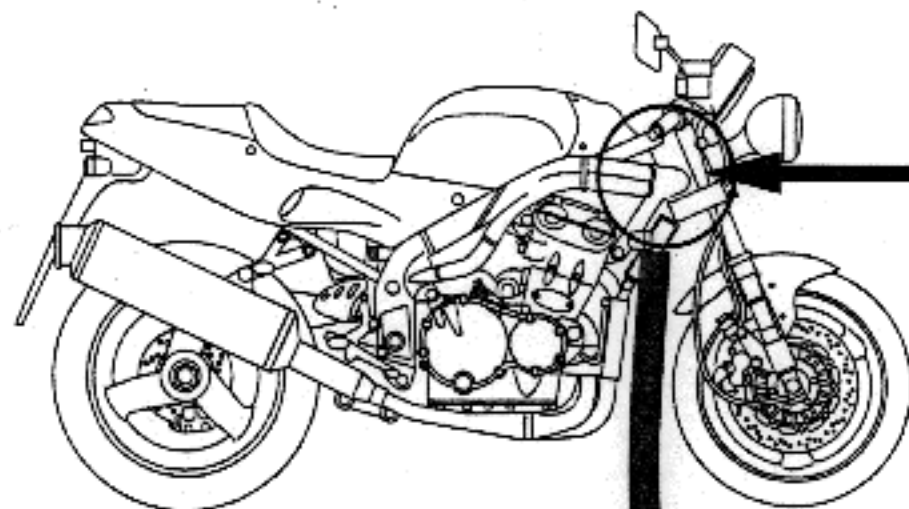
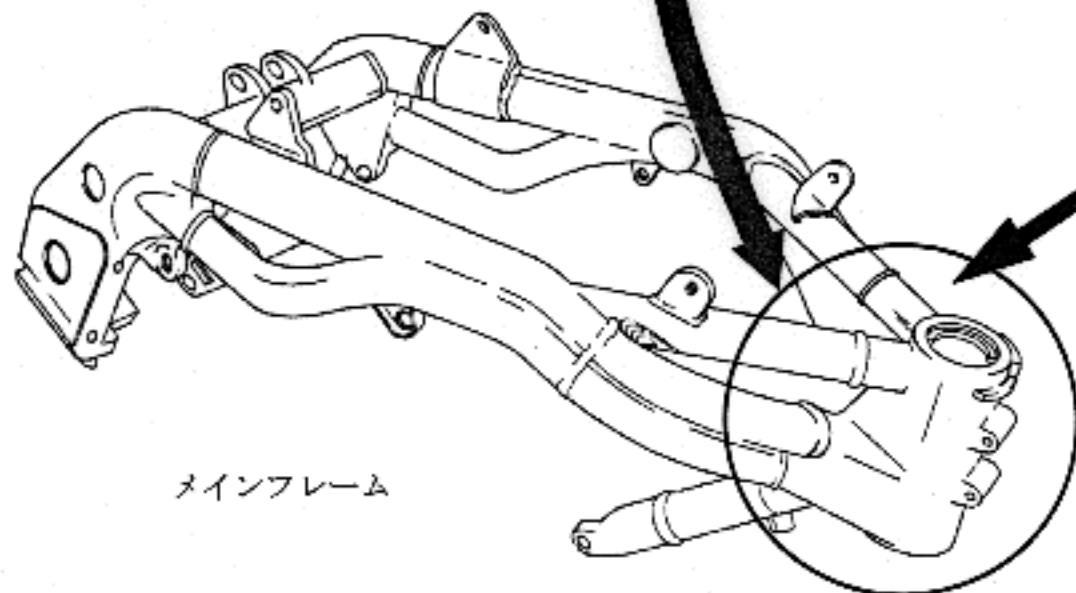
フレームヘッド部

メインフレーム

メインフレームのフレームヘッド部の溶接が不適切なものがあり、当該溶接部に大きな衝撃を受けた場合、最悪の場合、当該溶接部に亀裂を生じるおそれがある。

全車両、メインフレームを改善品と交換する。
