# 改善箇所説明図

## 基準不適合発生箇所

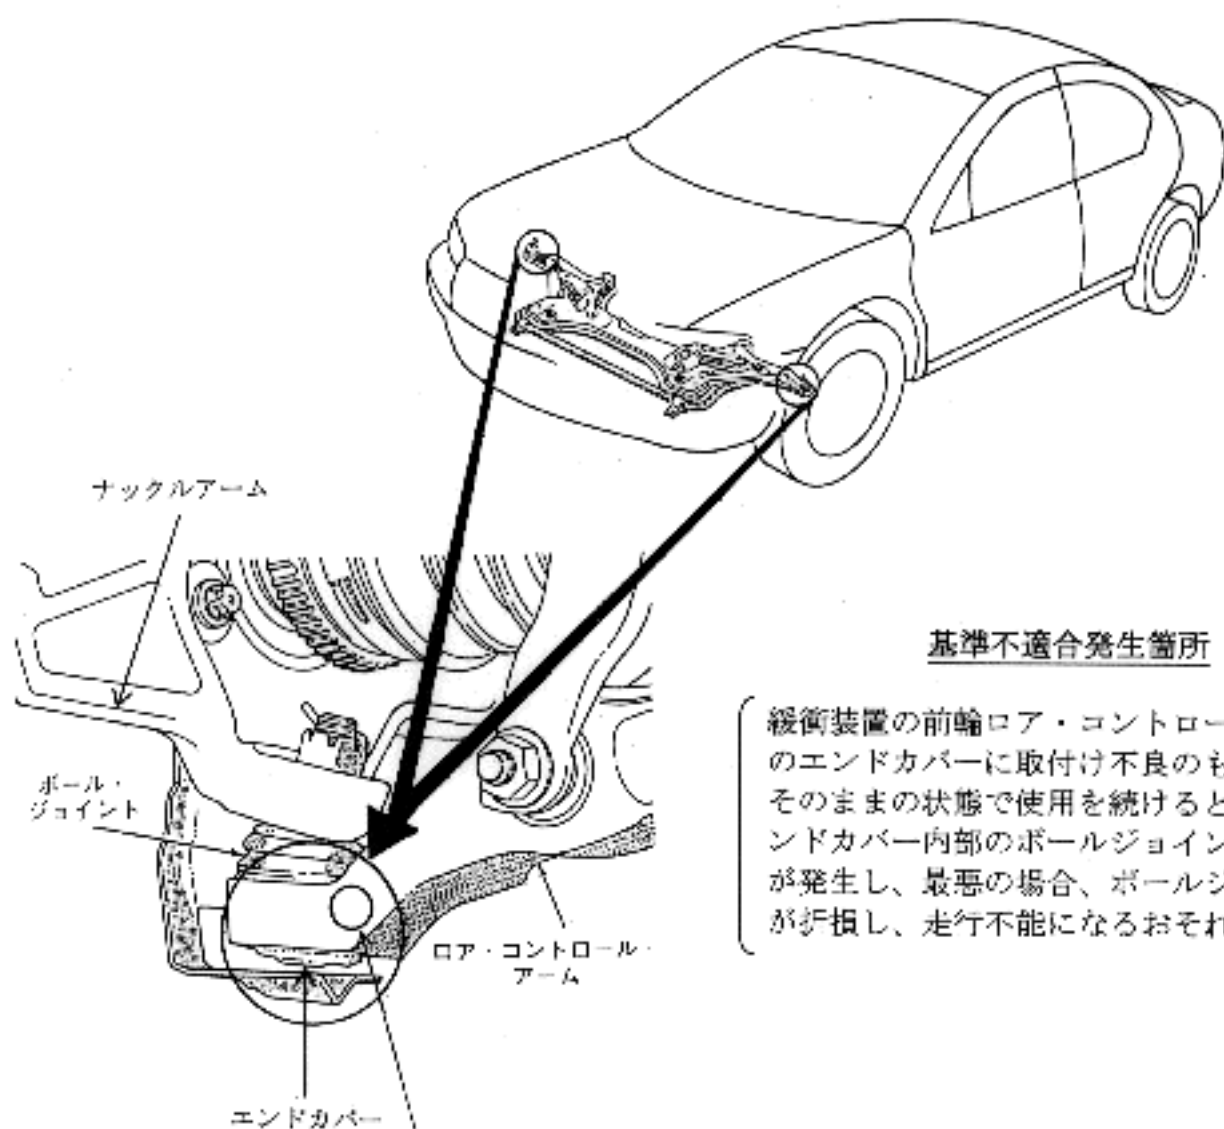
緩衝装置の前輪ロア・コントロールアームのエンドカバーに取付け不良のものがあり、そのままの状態で使用を続けると、当該エンドカバー内部のボールジョイント等に錆が発生し、最悪の場合、ボールジョイントが折損し、走行不能になるおそれがある。

識別：ロア・コントロールアーム

(白色又は黄色のペイントを塗布する。)

全車両点検し、ロア・コントロールアームのエンドカバーが取付け不良のものは、当該ロア・コントロールアームを良品と交換する。
