# 改善箇所説明図

## 基準不適合発生箇所

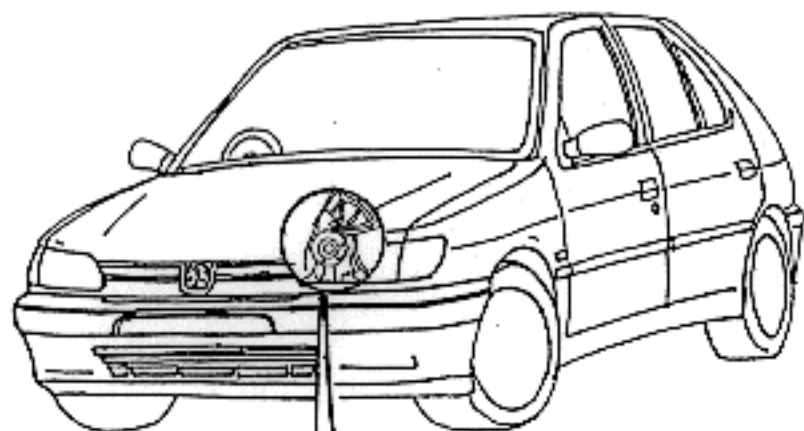
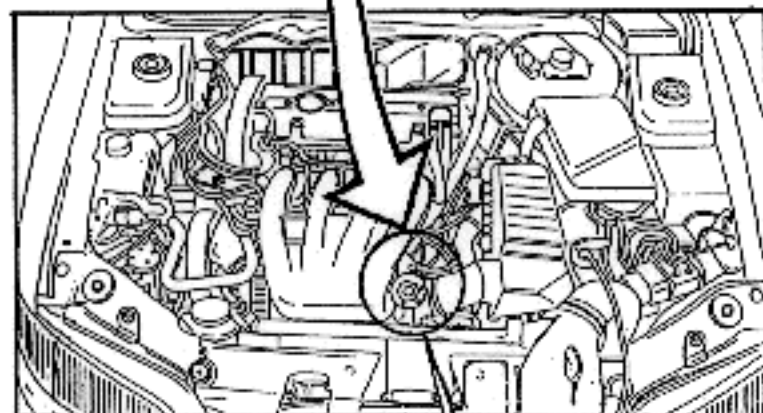
原動機のスロットルバルブの氷結防止用ヒーターに製造不良のものがあり、最悪の場合、当該ヒーター内部で短絡し、配線が焼損するおそれがある。

全車両、当該ヒーターを良品と交換する

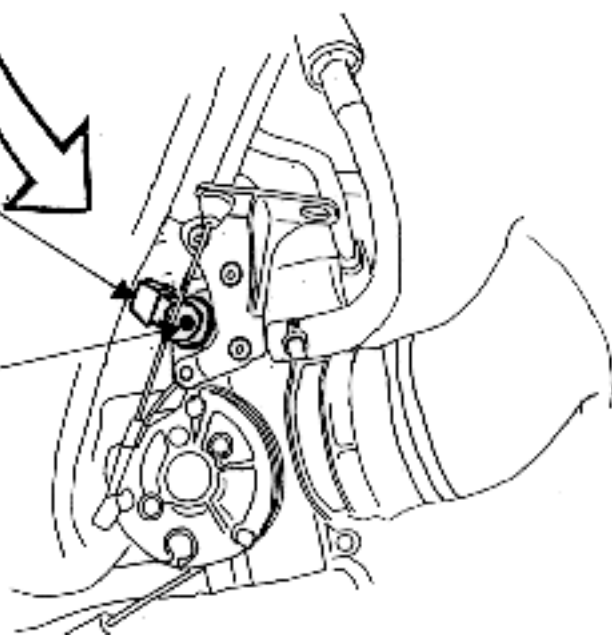
氷結防止用ヒーター

内は交換部品を示す。

識別：氷結防止用ヒーターの頭部に白ペイントを塗布する。
