## 改善箇所説明図

### 基準不適合発生箇所

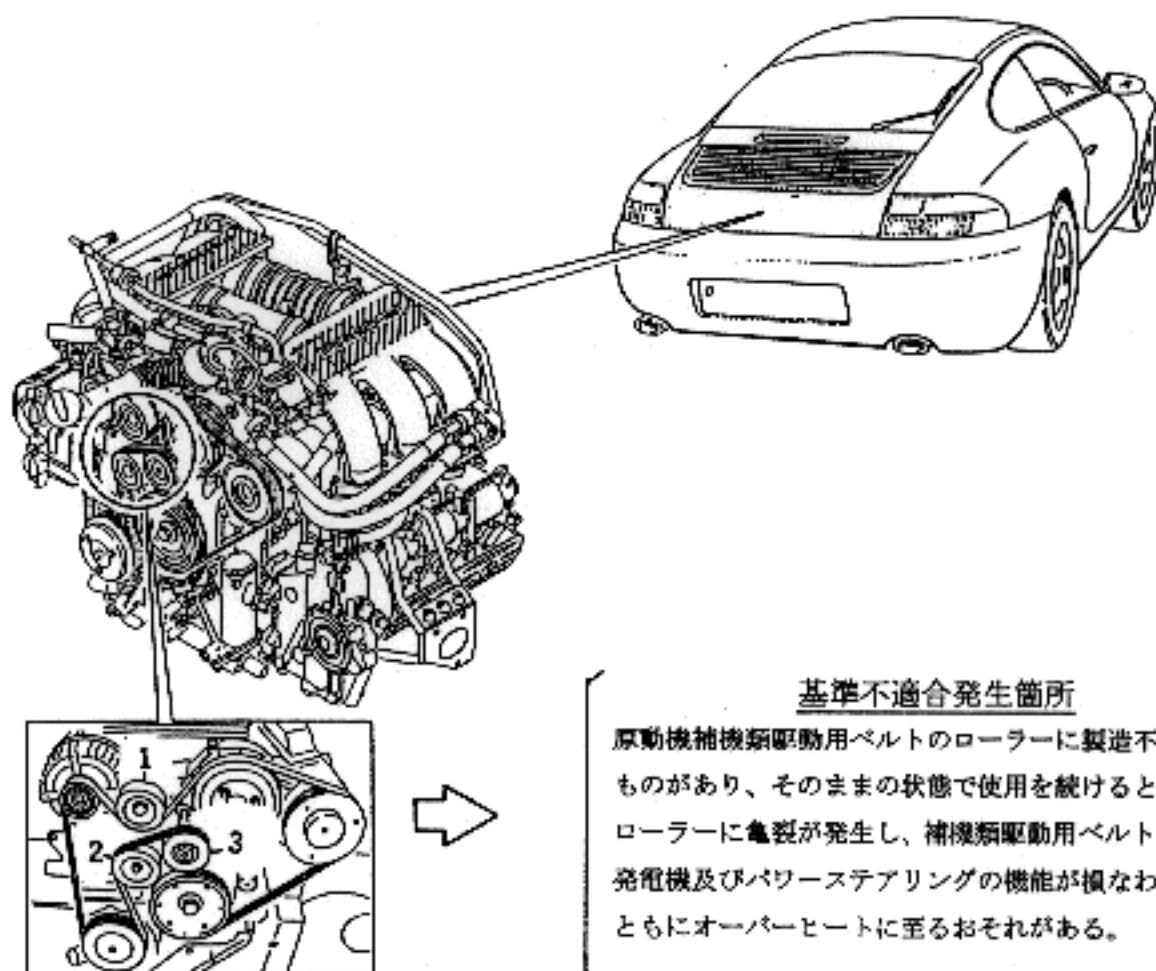
原動機補機類駆動用ベルトのローラーに製造不良の  
ものがあり、そのままの状態で使用を続けると、当該  
ローラーに亀裂が発生し、補機類駆動用ベルトが外れ、  
発電機及びパワーステアリングの機能が損なわれると  
ともにオーバーヒートに至るおそれがある。

1と2:アイドル・ローラー

3:テンション・ローラー

全車両を点検し、当該ローラーの側面にボルシェ・ロゴマーク  
のあるものは、良品(\*)と交換する。

アイドル・ローラー (1) 部品番号:996.102.118.53

アイドル・ローラー (2) 部品番号:996.102.119.55

テンション・ローラー (3) 部品番号:996.102.117.54

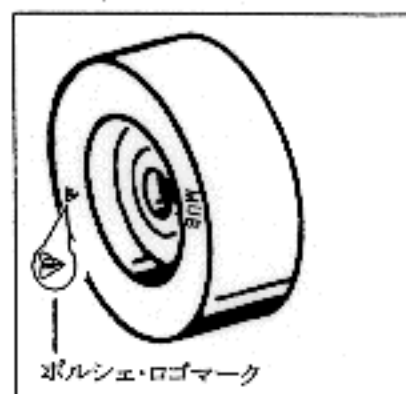
識別 : ローラーを良品に交換後、ローラーの側面に黄色ペイントを塗布する。
