## 改善箇所説明図

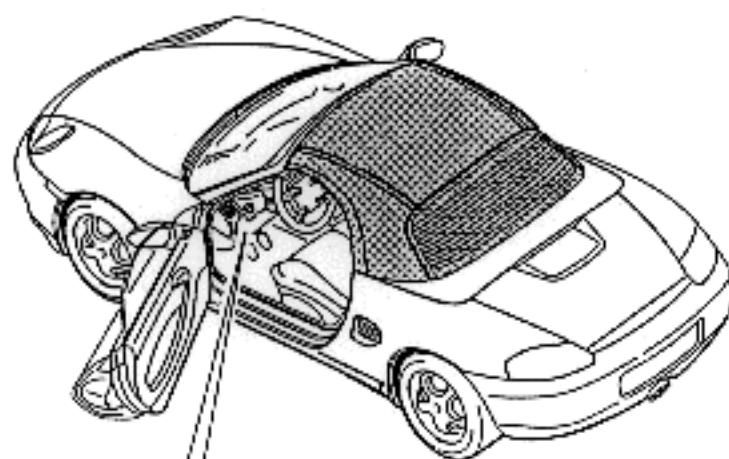
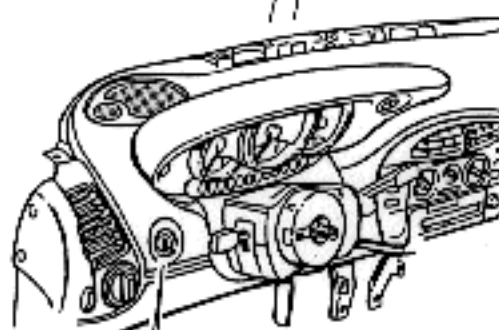
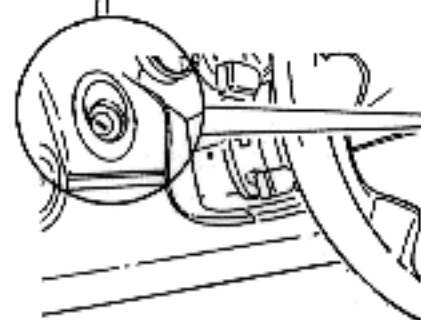
原動機の始動装置の点火スイッチの強度が不足しているため、そのままの状態で使用を続けると、当該スイッチに亀裂が発生し、当該スイッチの操作をした後に、窓拭き器、前照灯及びエアコンディショナーが作動しないおそれがある。

全車両、車体番号を確認し、点火スイッチ付ステアリングロックまたは点火スイッチを対策品と交換する。

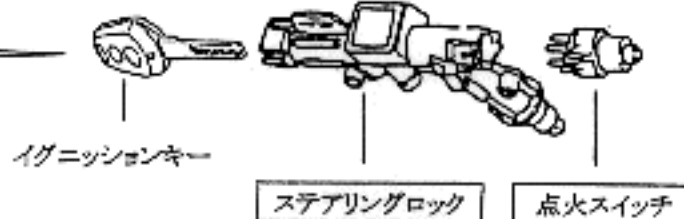
注: ☐ 枠内は交換部品を示す。
