# 改善箇所説明図

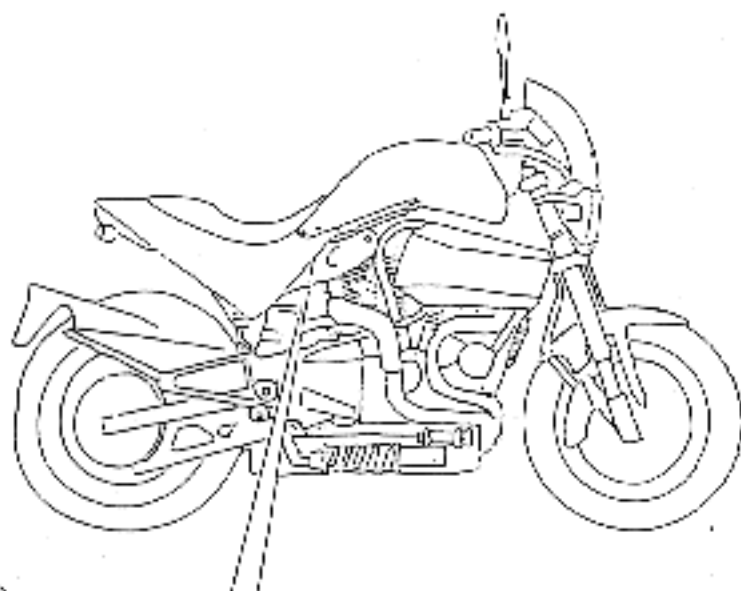
方向指示器のリレーの構造が不適切なため、方向指示器の新線や電球が切れた状態において、方向指示の点滅が異常である旨を運転者に表示することが出来ないおそれがある。

全車両、当該リレーを対策部品と交換する。

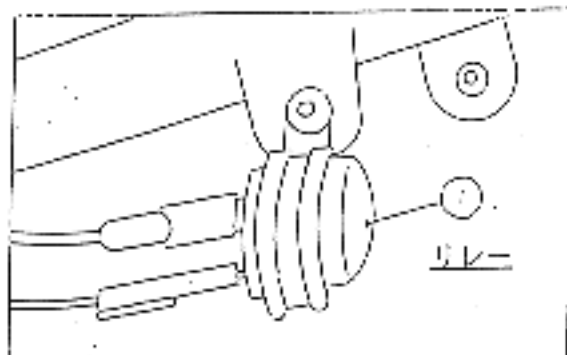
注意：①は交換部品を示す。

リレーの形状  
旧型：円筒型  
新型：四角型
