# 対策箇所説明図

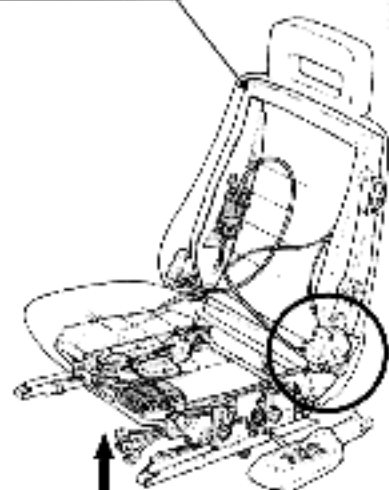
運転者席の座席

電動の運転者席及び助手席の座席において、電気配線の取り付けが不適切なものがあり、そのままの状態で使用を続けると、当該電気配線の被覆が損傷し、最悪の場合、短絡して火災に至る恐れがある。

全車両、電動の座席の電気配線を固定するとともに保護チューブ等を取り付ける。また、当該電気配線が損傷しているものは良品と交換する。

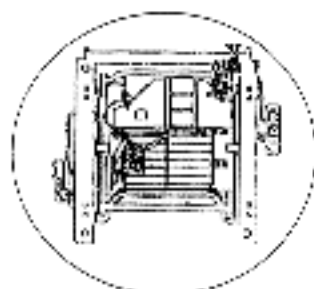
欠損②、運転者席及び助手席の座席の下面拡大図

欠損②

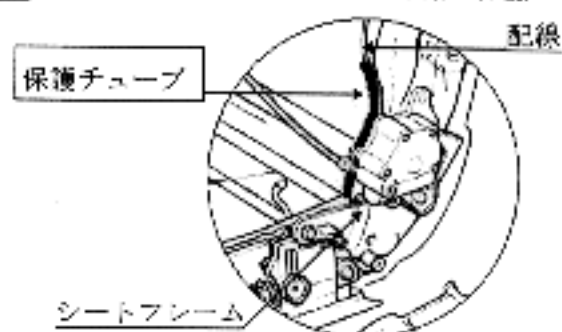
欠損①（運転者席及び助手席の座席の側面配線の保護）

内は 追加部品を示す。

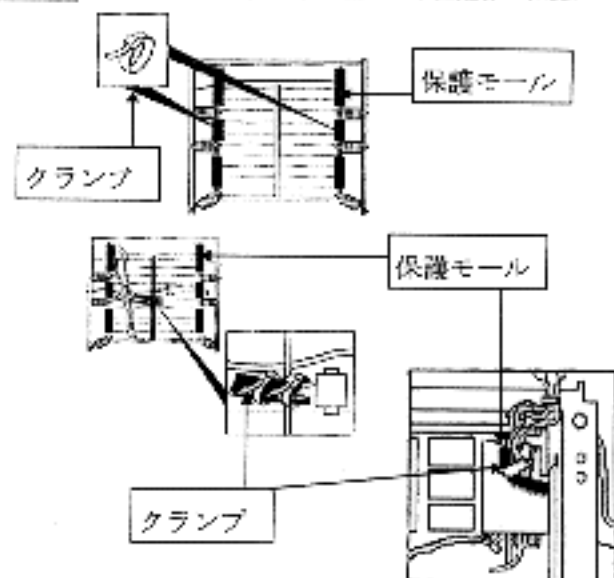
欠損②（運転者席及び助手席の座席の下面配線の保護）
